# 贵安新区 ZG-07-01、ZG-08-01、 ZG-08-04 地块土壤污染状况调查报告

建设单位：贵安新区置信房地产开发有限公司

编制单位：贵州跃庆谐环境监测服务有限公司

编制时间：二〇二三年二月

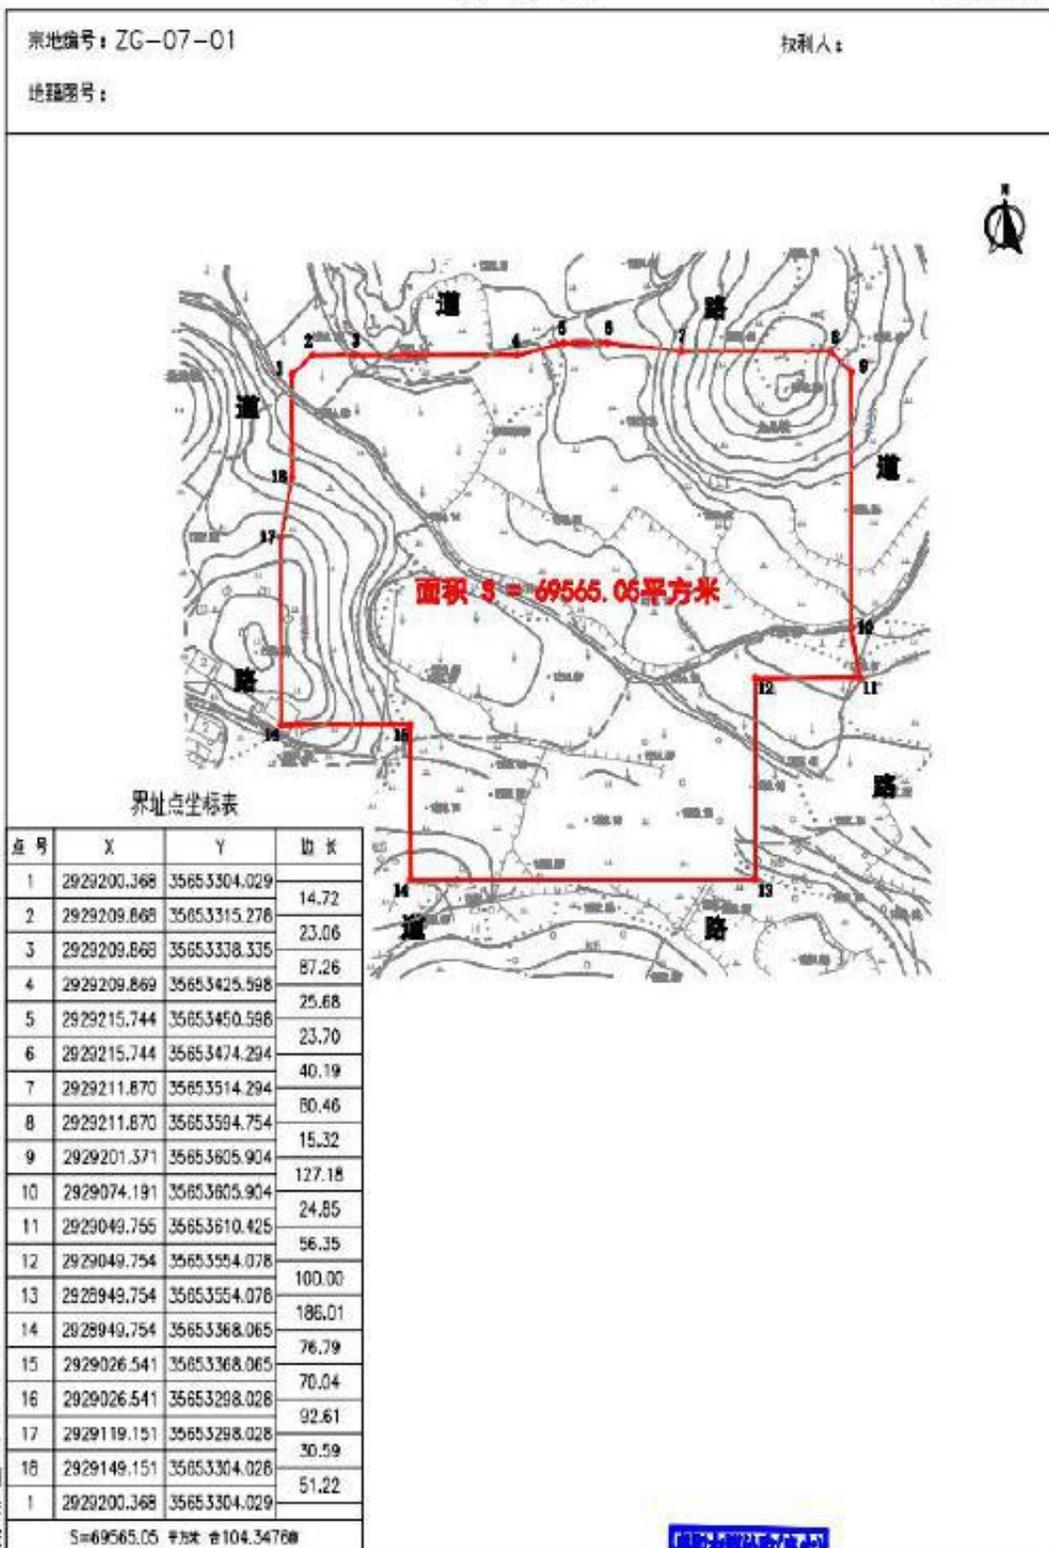
图 1-1 调查地块 ZG-07-01 边界图

调查地块 ZG-07-01 四至范围为：南临：ZG-08-01、ZG-08-04 地块、东临：中国航发建筑工地、北临：规划道路、西临：元方村。三个地块项目地理中心坐标为经度：106.542350，纬度：26.459417，调查范围拐点坐标如表 1 所示，调查范围边界图如图 1-1 所示，红线范围图见附图 2。

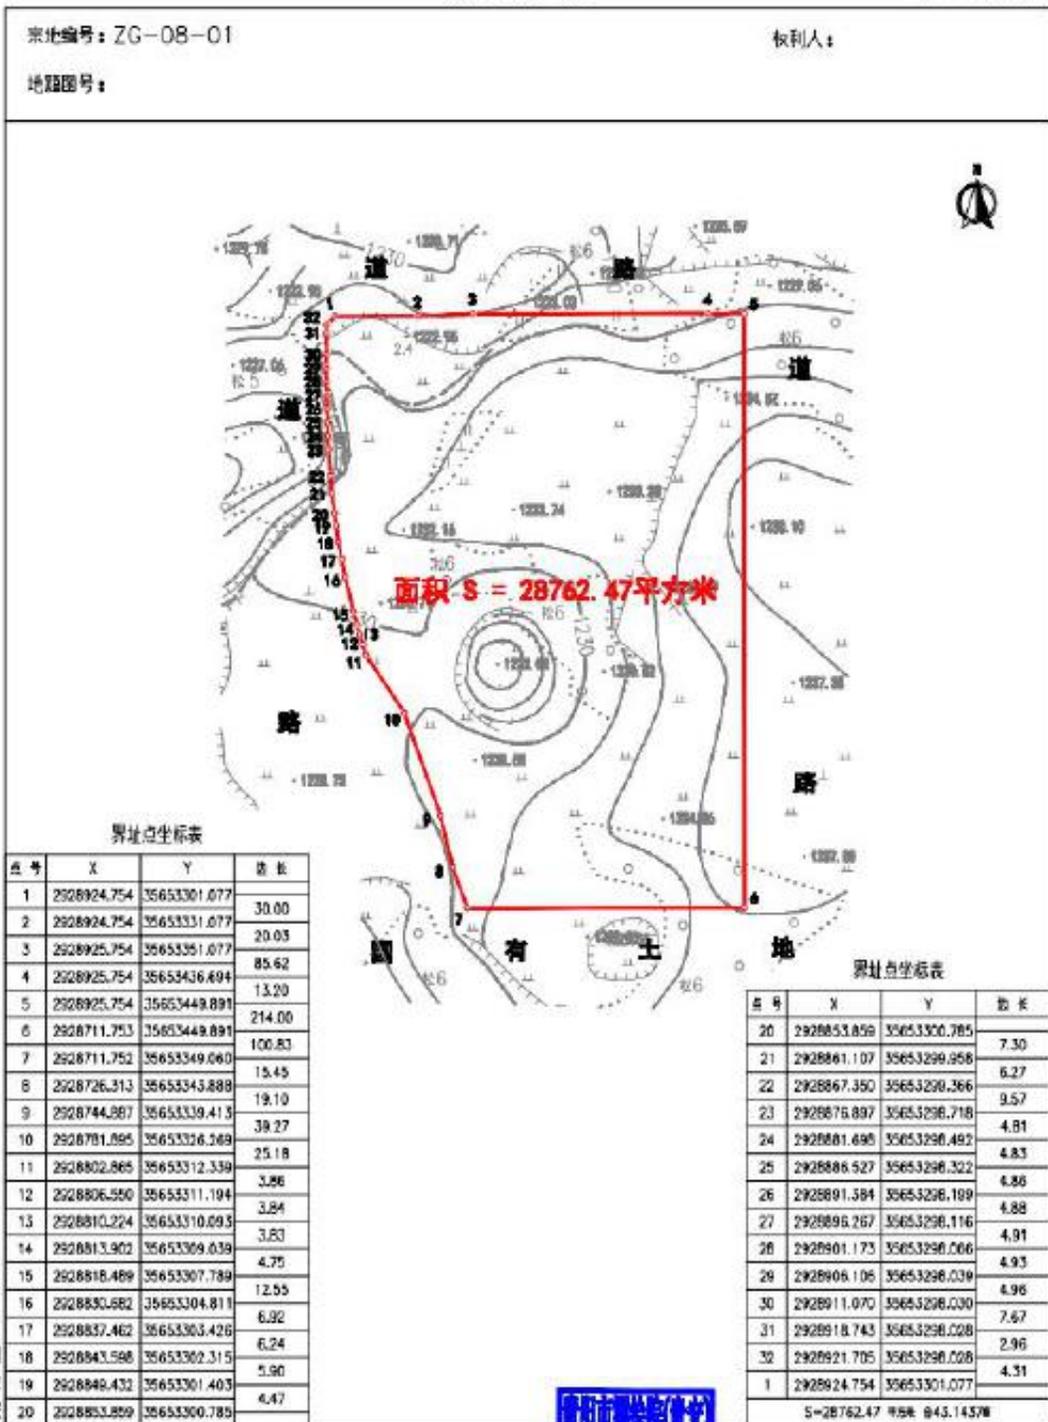
图 1-2 调查地块 ZG-08-01 边界图

调查地块 ZG-08-01 四至范围为：西临：元方村、东临：ZG-08-04 地块、南至：京安大道、北临：ZG-07-01 地块，三个地块项目地理中心坐标经度：106.542350，纬度：26.459417。调查范围拐点坐标如表 2 所示，调查范围边界图如图 1-2 所示，红线范围图见附图 2。

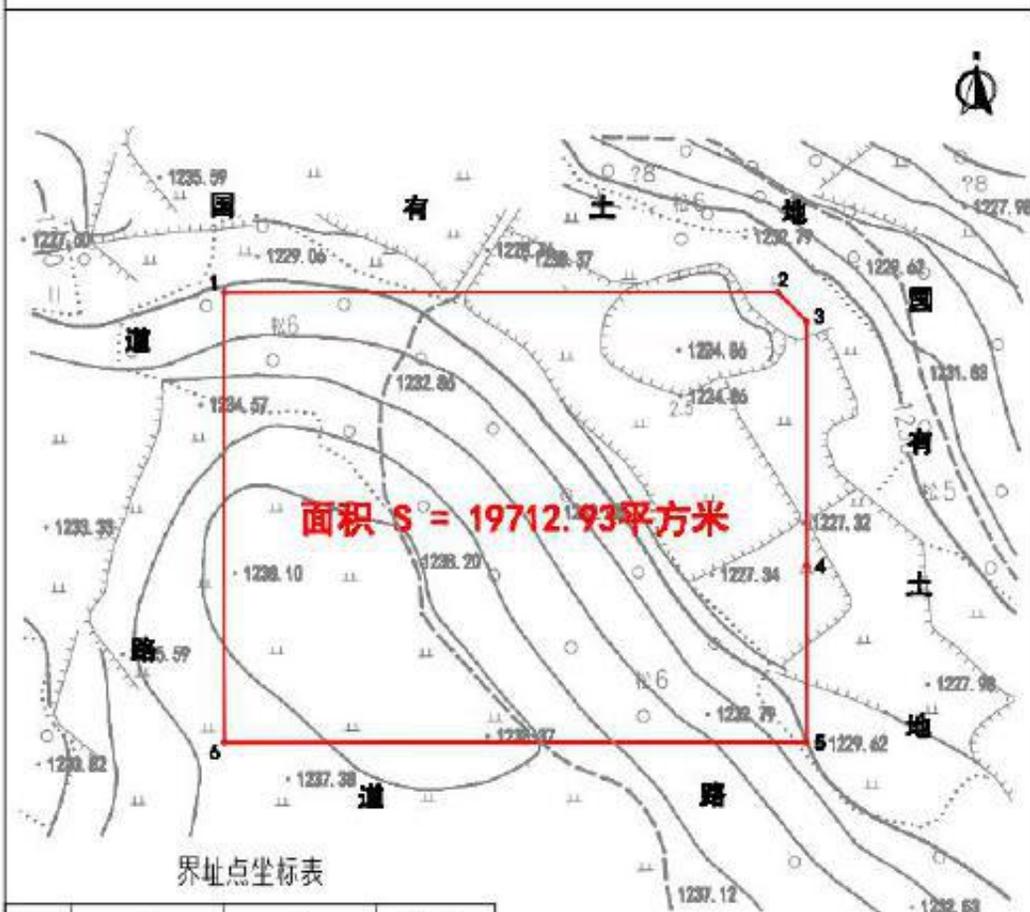
图 1-3 调查地块 ZG-08-04 边界图

调查地块 ZG-08-04 四至范围为：西临：ZG-08-01、东临：规划道路、南至：京安大道、北临：ZG-07-01 地块，三个地块项目地理中心坐标经度：106.542350，纬度： 26.459417。调查范围拐点坐标如表 3 所示，调查范围边界图如图 1-3 所示，红线范围图见附图 2。

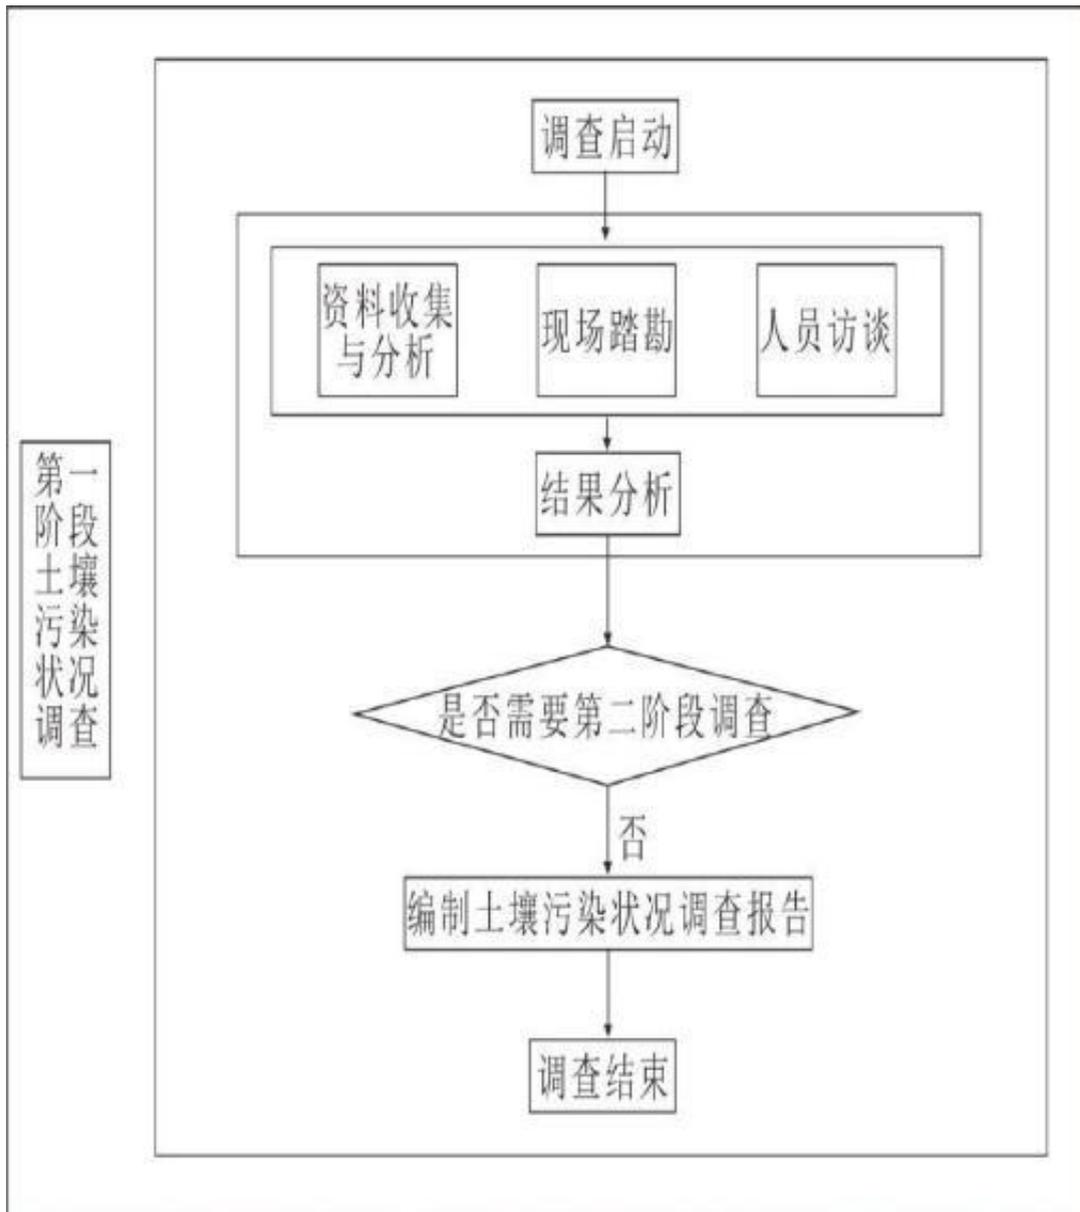
图 1.4-1 土壤污染状况技术调查路线图

项目技术调查路线图见下图 1.4-1。

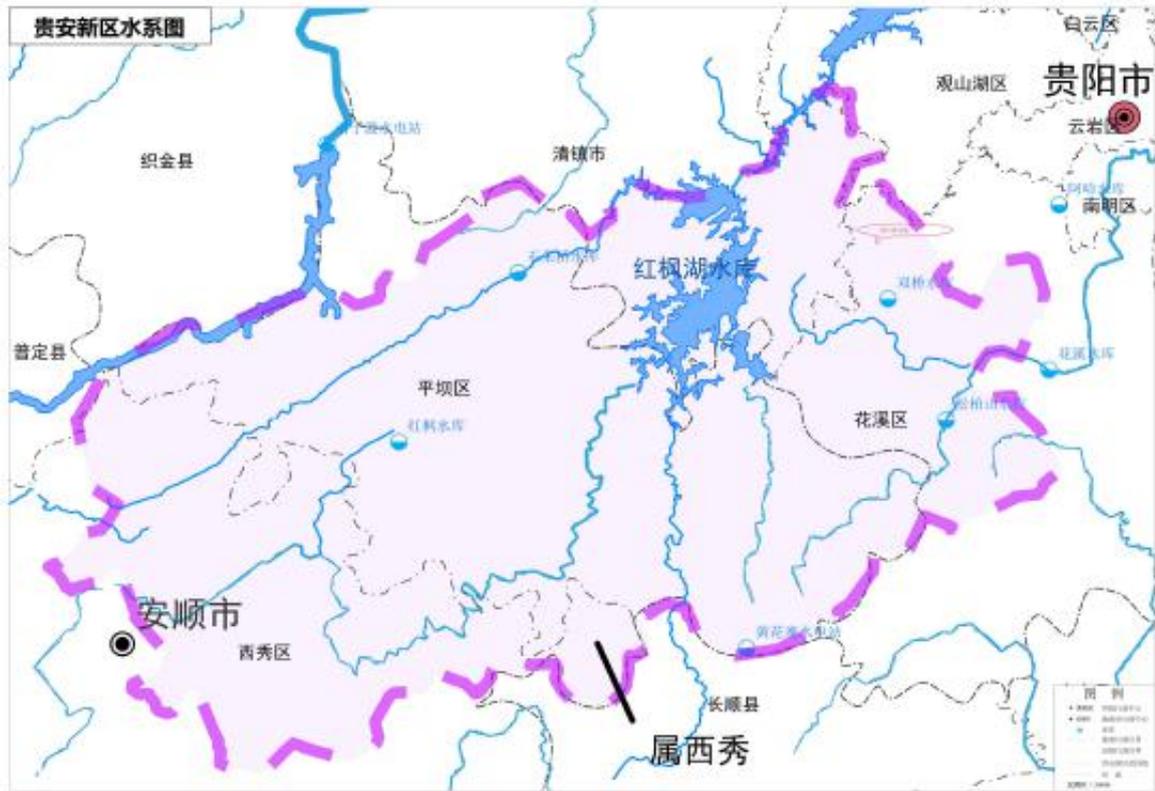
图 2.2-2 调查地块水系分布图

项目所在地处于长江水系与珠江水系的分水岭地带。以花溪区桐木岭为界，桐木岭以南的河流属珠江水系，以北的河流属长江水系。境内长江水系面积 7631.67km<sup>2</sup>，平均每平方公里产水 56.3 万 m<sup>3</sup>，高于全国平均值；水资源总量 46.79 亿 m<sup>3</sup>，占全省水资源总量的 3.9%，贵安新区水系图见图 2.2-2 及附件 1。

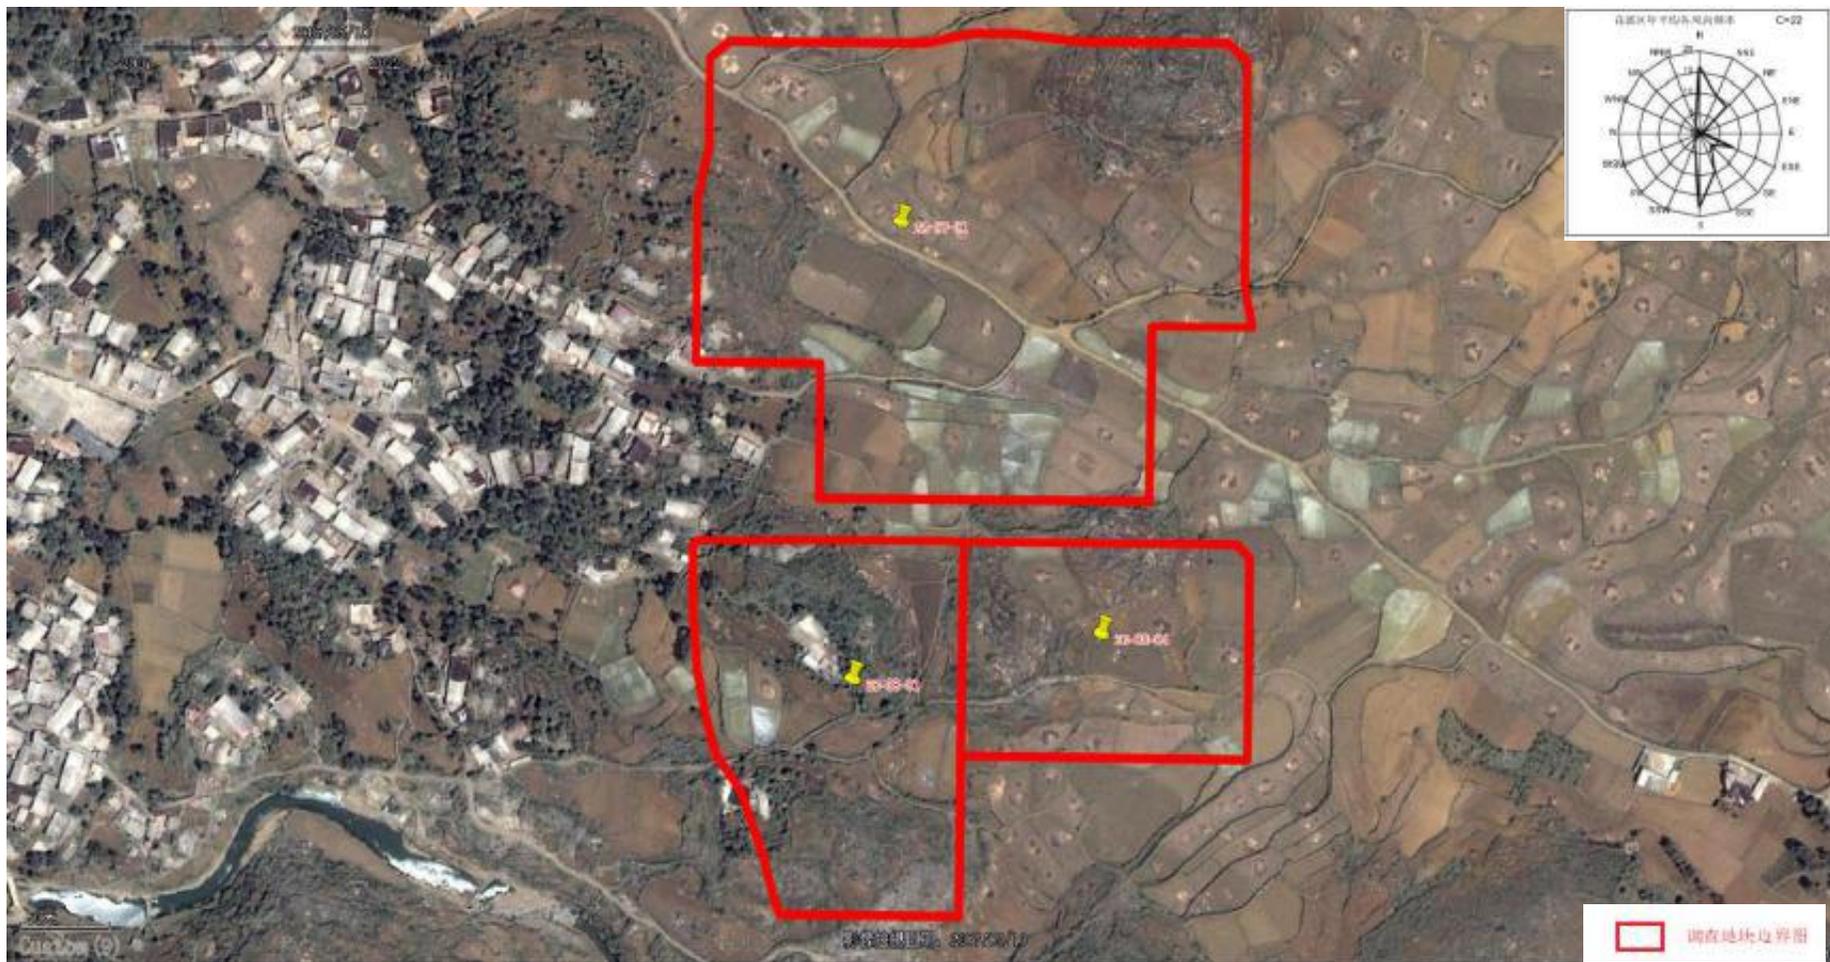
图 2-1 ZG-07-01、ZG-08-01、ZG-08-04 地块 2007 年 05 月影像资料

红线内是调查地块，2007 年调查地块内，基本为灌草地、农用地、空闲地，其中占地约 80%为农用地，20%为灌草地和空闲地。

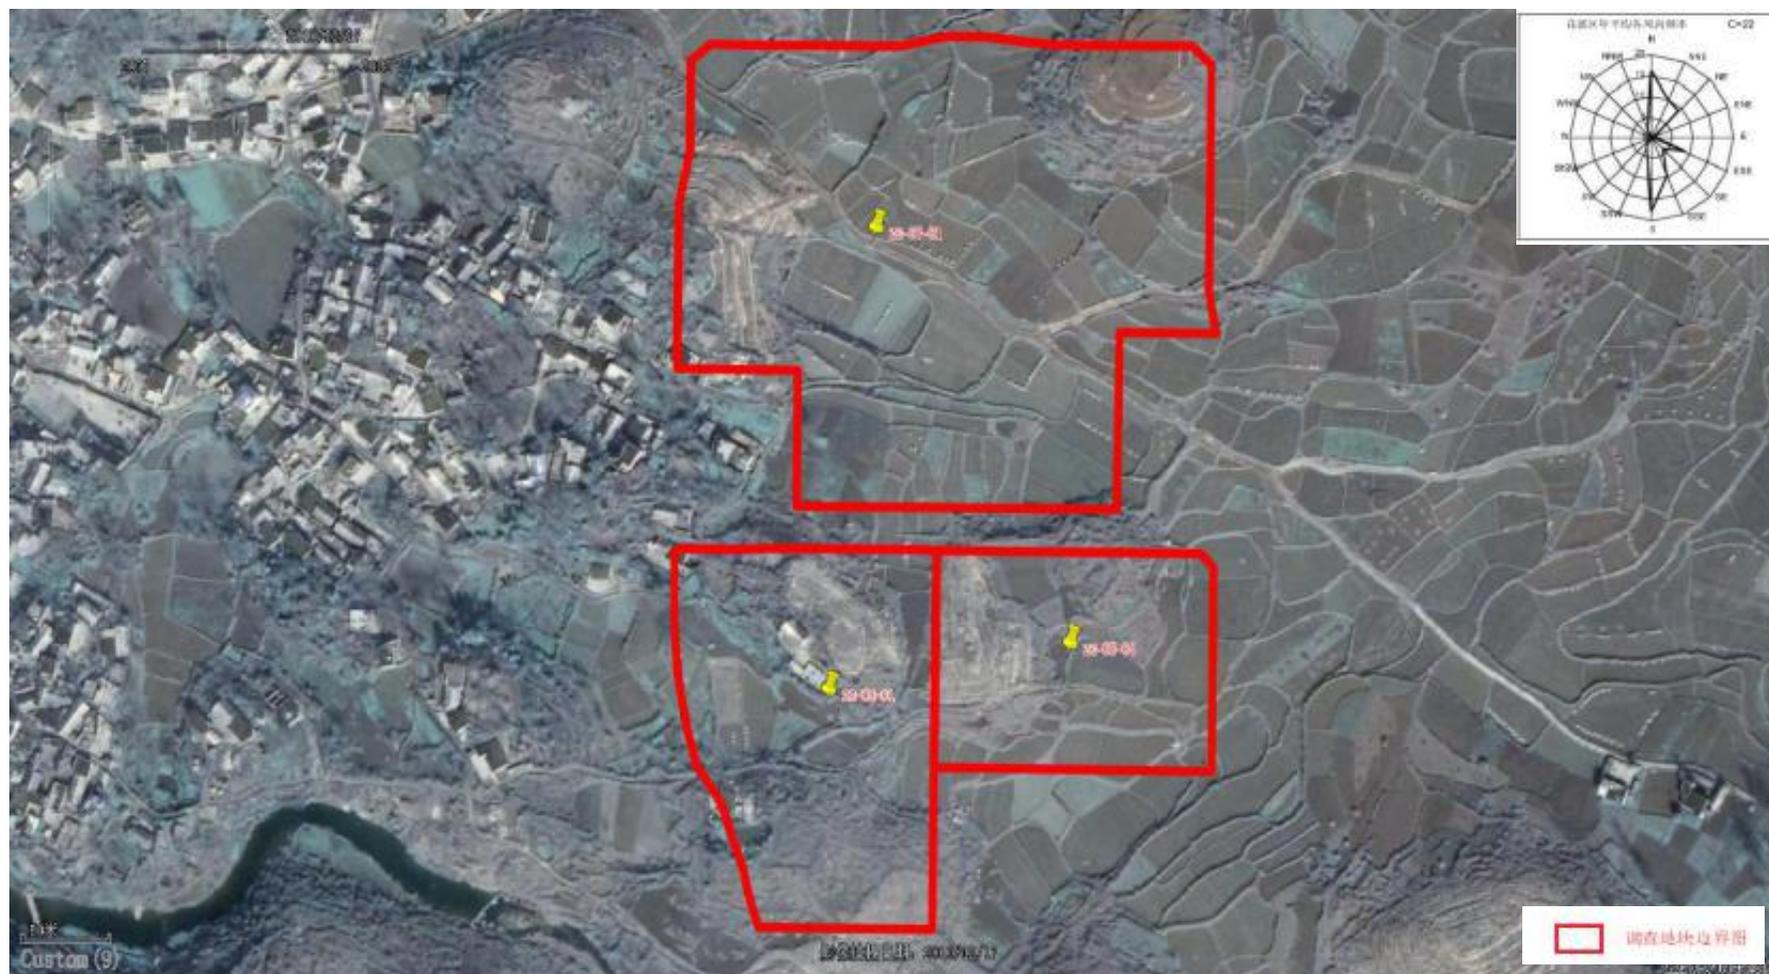
图 2-2 ZG-07-01、ZG-08-01、ZG-08-04 地块 2010 年 12 月影像资料

红线内是调查地块，于 2007 年相比，2010 年调查地块内用地变化不大。

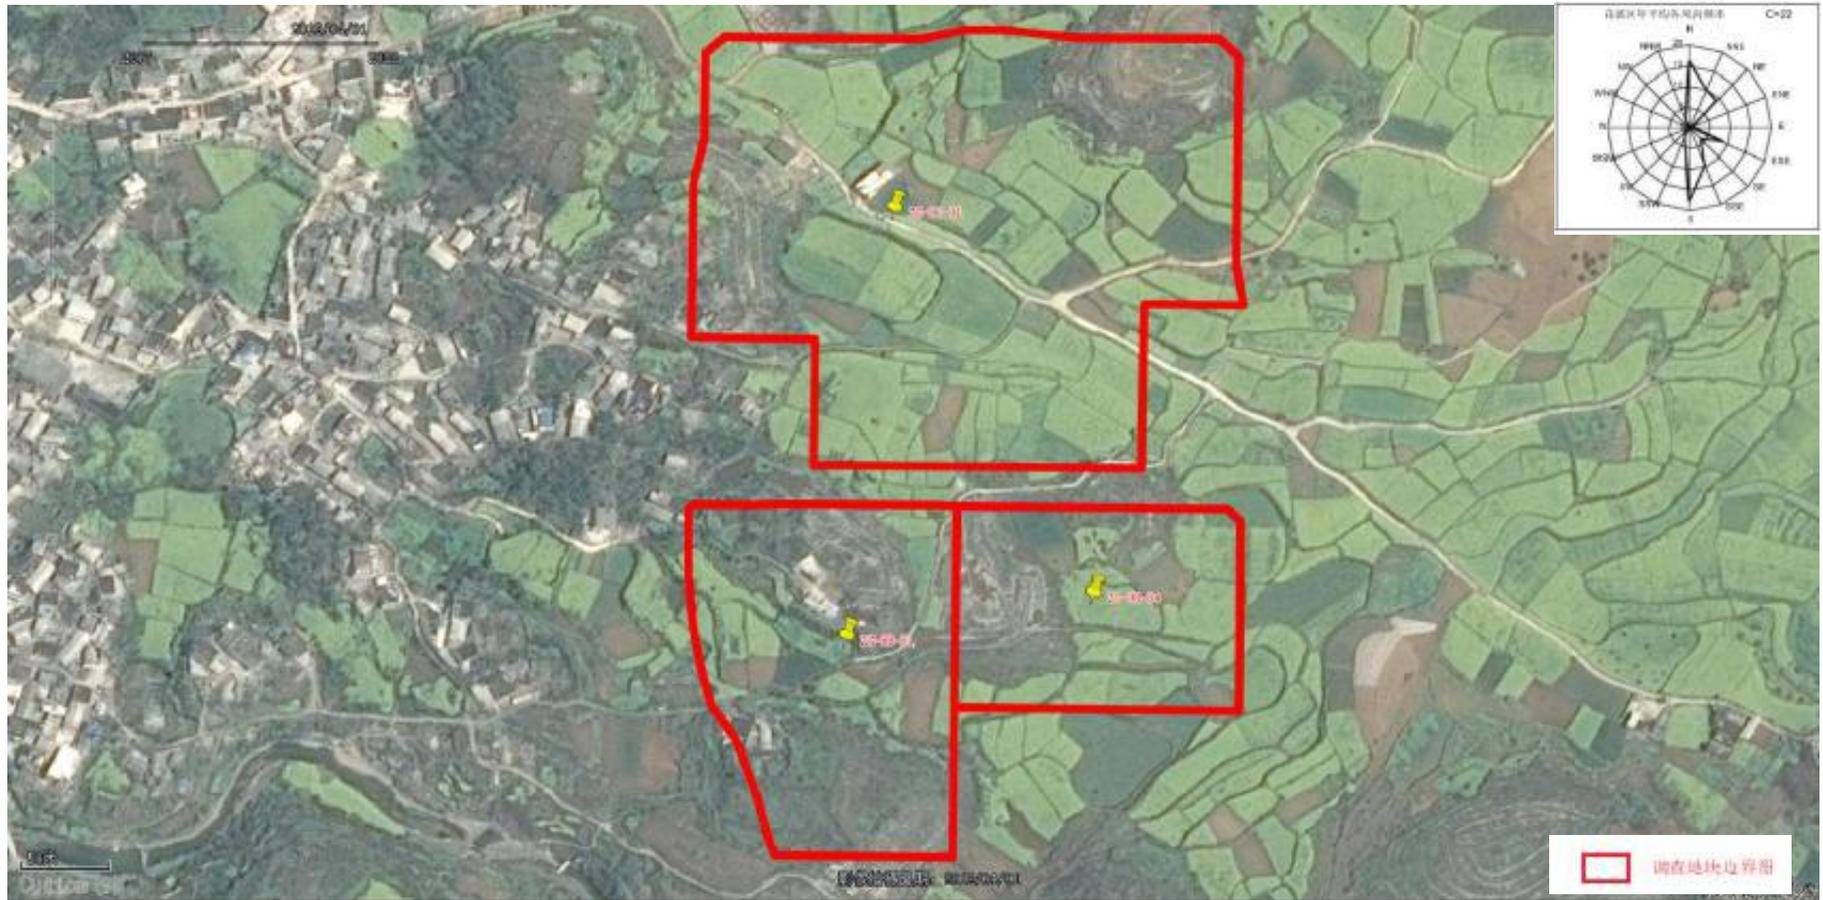
图 2-3 ZG-07-01、ZG-08-01、ZG-08-04 地块 2012 年 4 月影像资料

红线内是调查地块，与 2010 年相比，2012 年调查地块内用地变化不大，调查地块内仍然为农用地、灌草地和空闲地，其中约 80% 为农用地，20%为灌草地和空闲地。

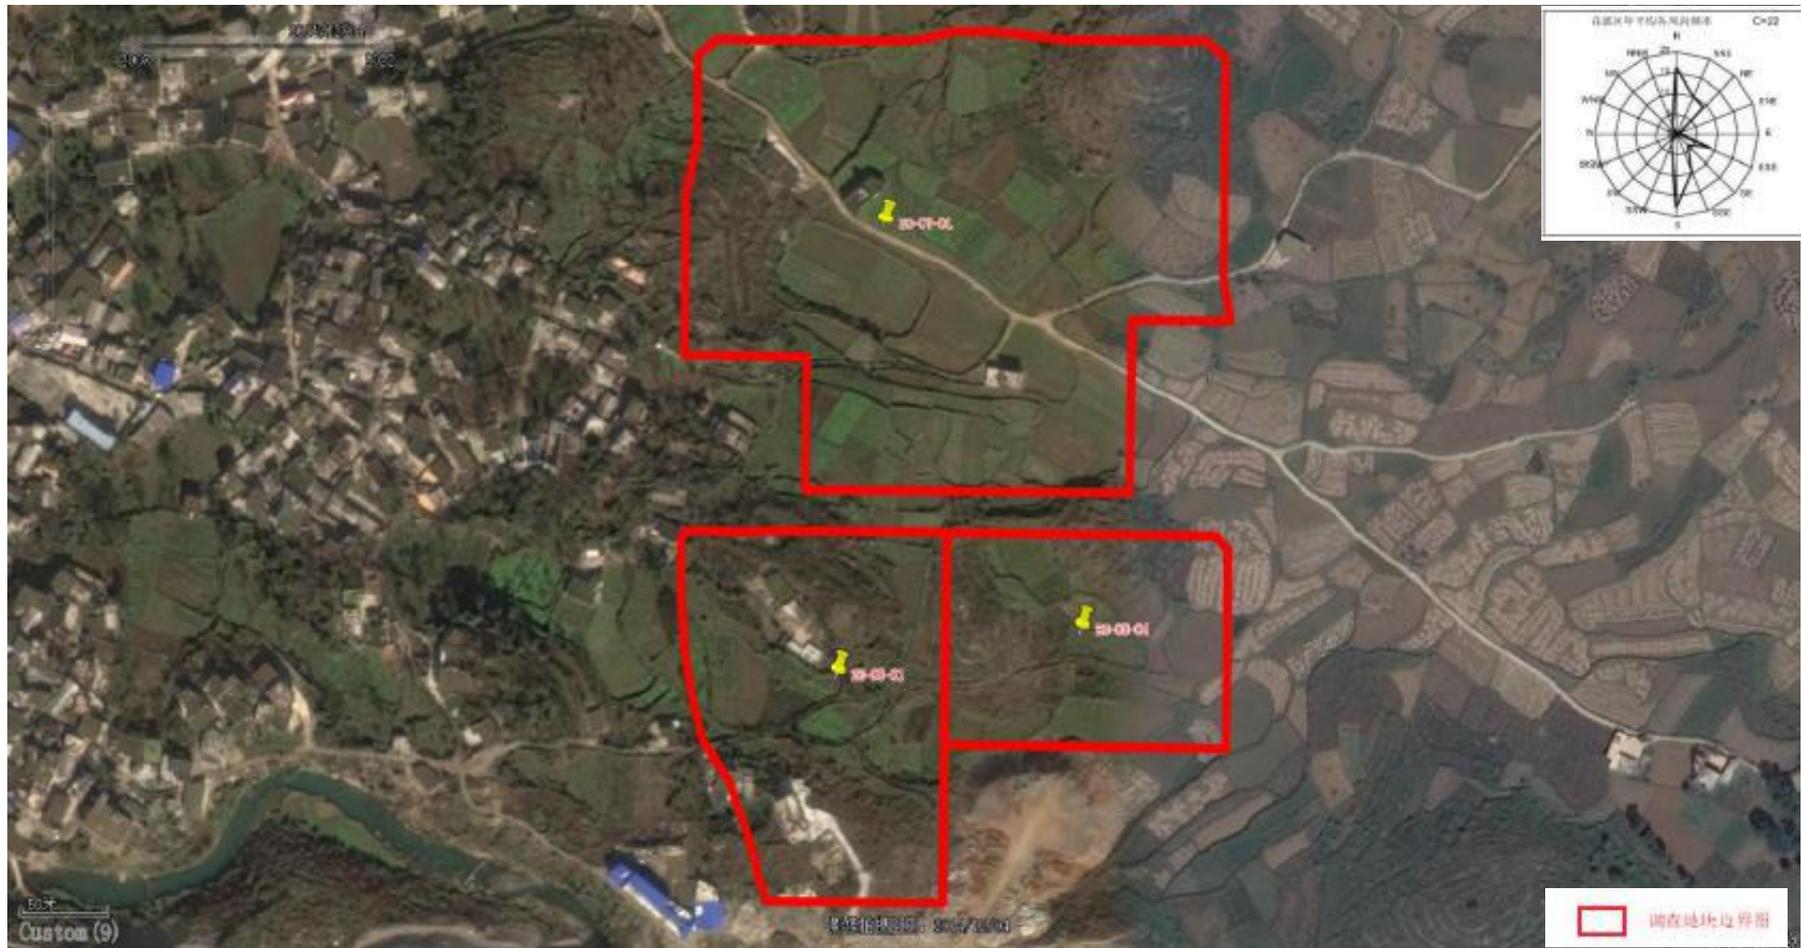
图 2-4 ZG-07-01、ZG-08-01、ZG-08-04 地块 2014 年 12 月影像资料

红线内是调查地块，与 2012 年相比，2014 年调查地块内用地变化不大。

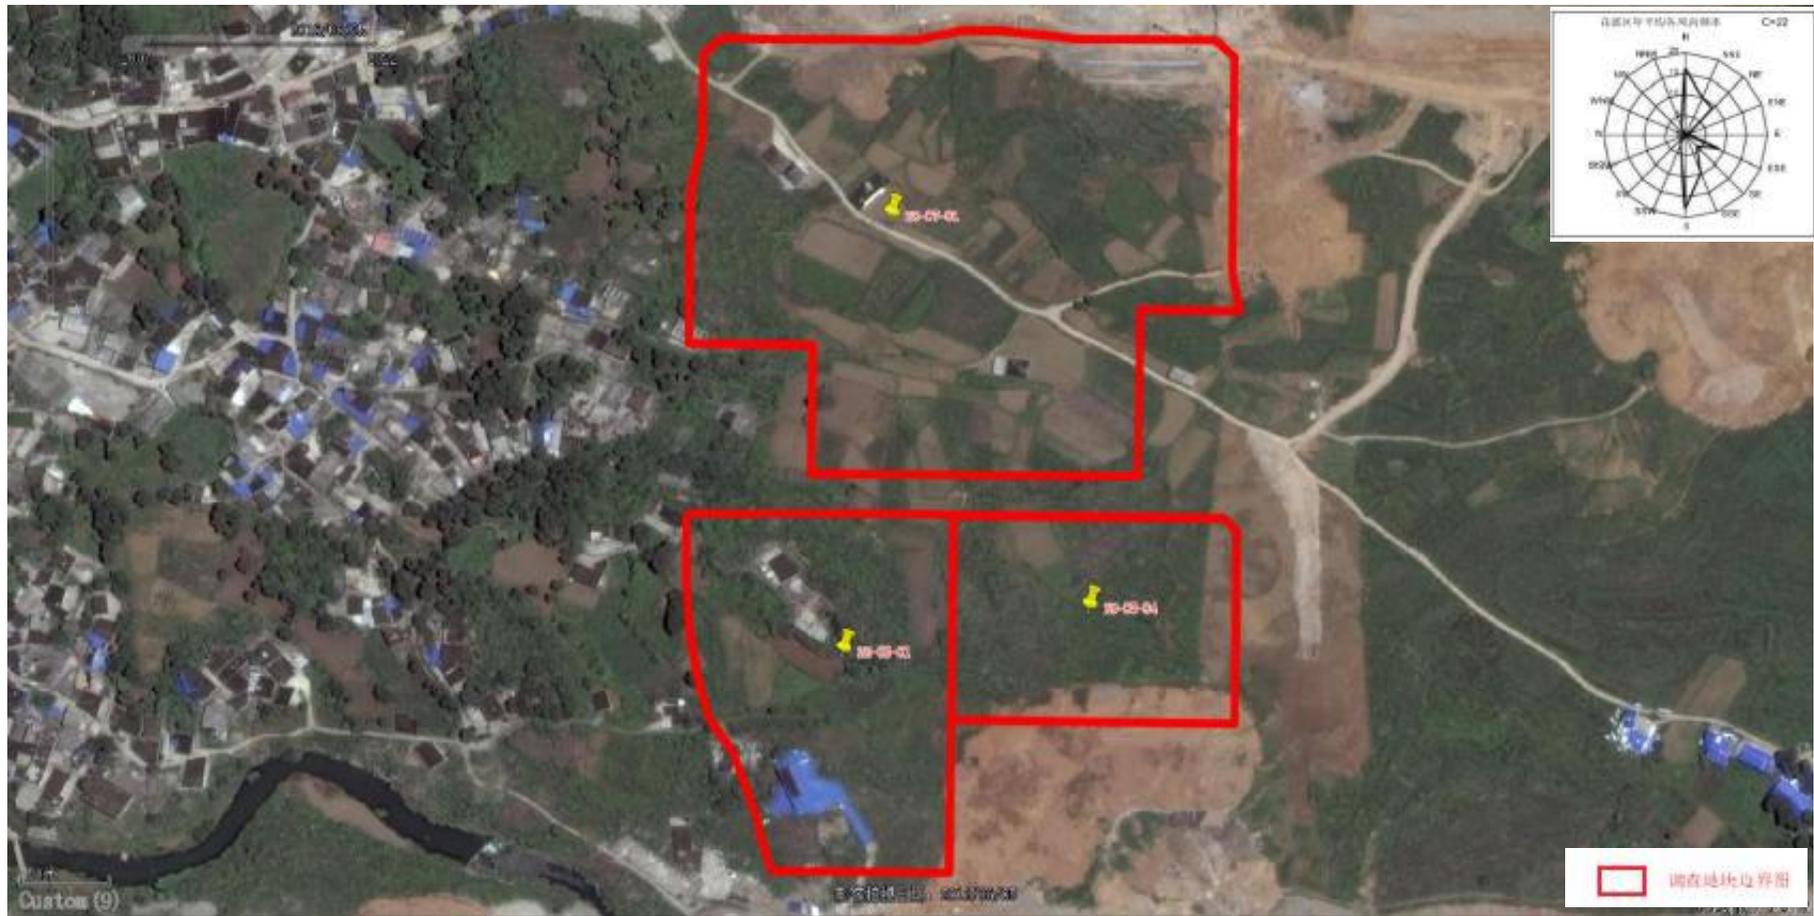
图 2-5 ZG-07-01、ZG-08-01、ZG-08-04 地块 2016 年 06 月影像资料

红线内是调查地块，与 2014 年相比，2016 年调查地块内用地变化不大，其中 ZG-08-01 地块出现蓝色物体，为两栋自建房。

通过对地块内部历史卫星图片分析可以看出，2007年至2022年间，地块主要为农用地、灌草地、空闲地，其中ZG-07-01地块北部在2016-2018年有少量生活垃圾堆放；ZG-08-01地块南部在2016后有建筑物，经现场踏勘和人员访谈了解到，图中可见蓝色部分，为当地居民自建用房临时居住，现已很长时间没有人居住，未对地块环境造成污染。除上以外，地块上未见其它任何开发利用。

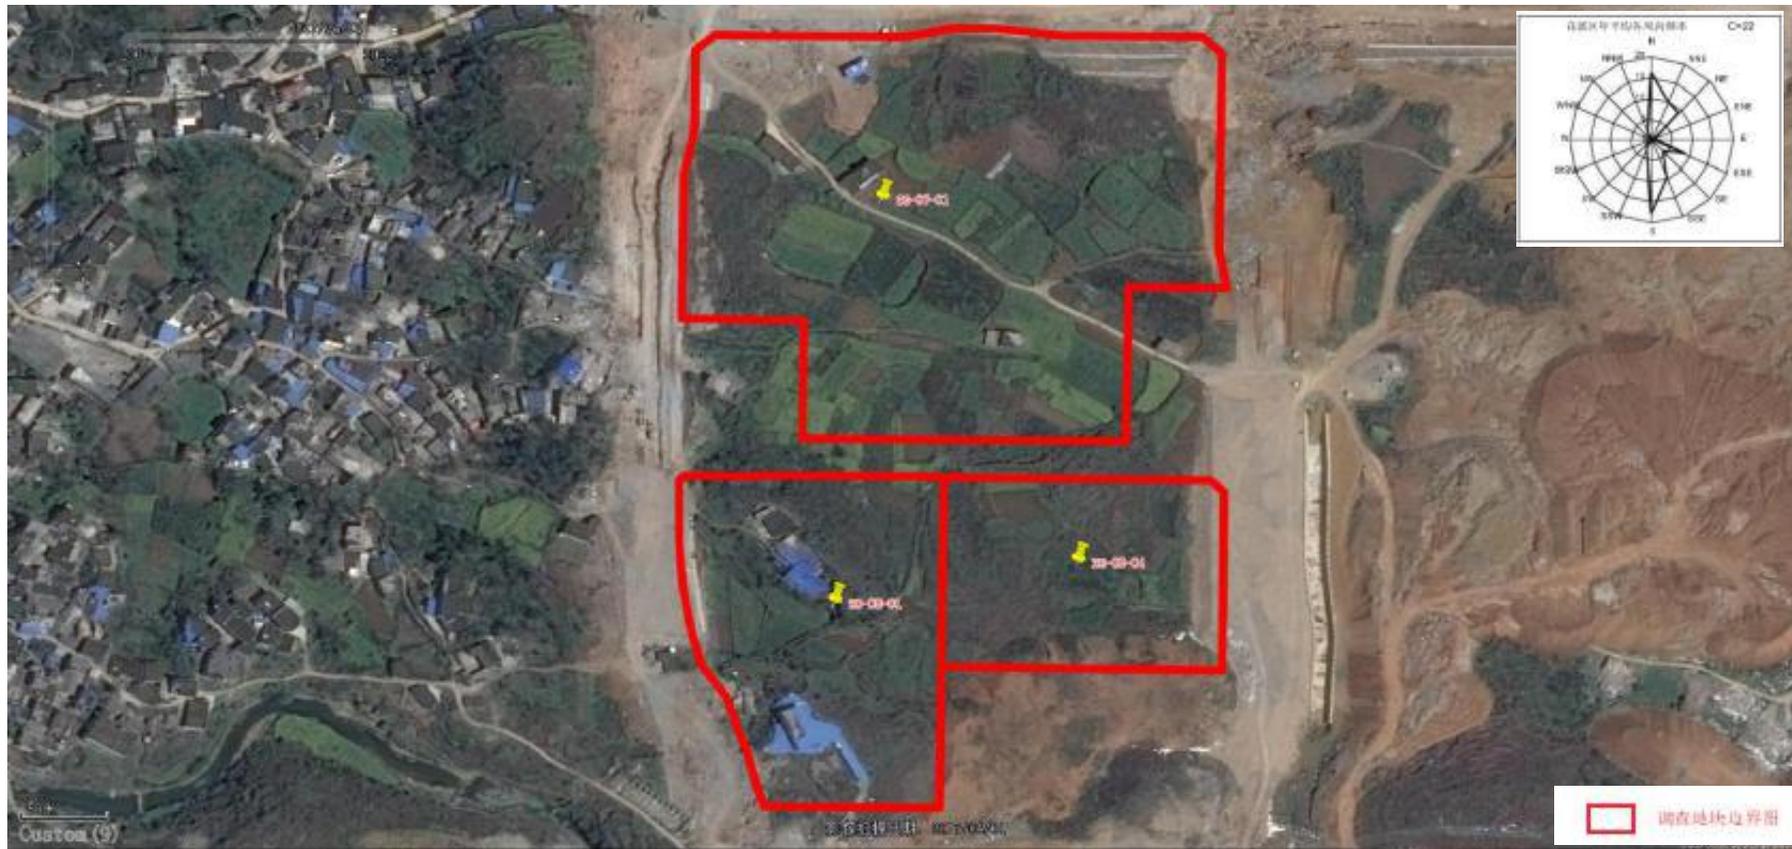
图 2-6 ZG-07-01、ZG-08-01、ZG-08-04 地块 2017 年 04 月影像资料

红线内是调查地块，与 2016 年相比，2017 年调查地块内用地有一定的变化，农用地占地约 50%，灌草地及空闲地占地约 50%；地块 ZG-08-01 内有蓝色物体，为自建房，ZG-07-01 北面为少量生活垃圾堆放，地块的北面、西面、东面出现规划道路。

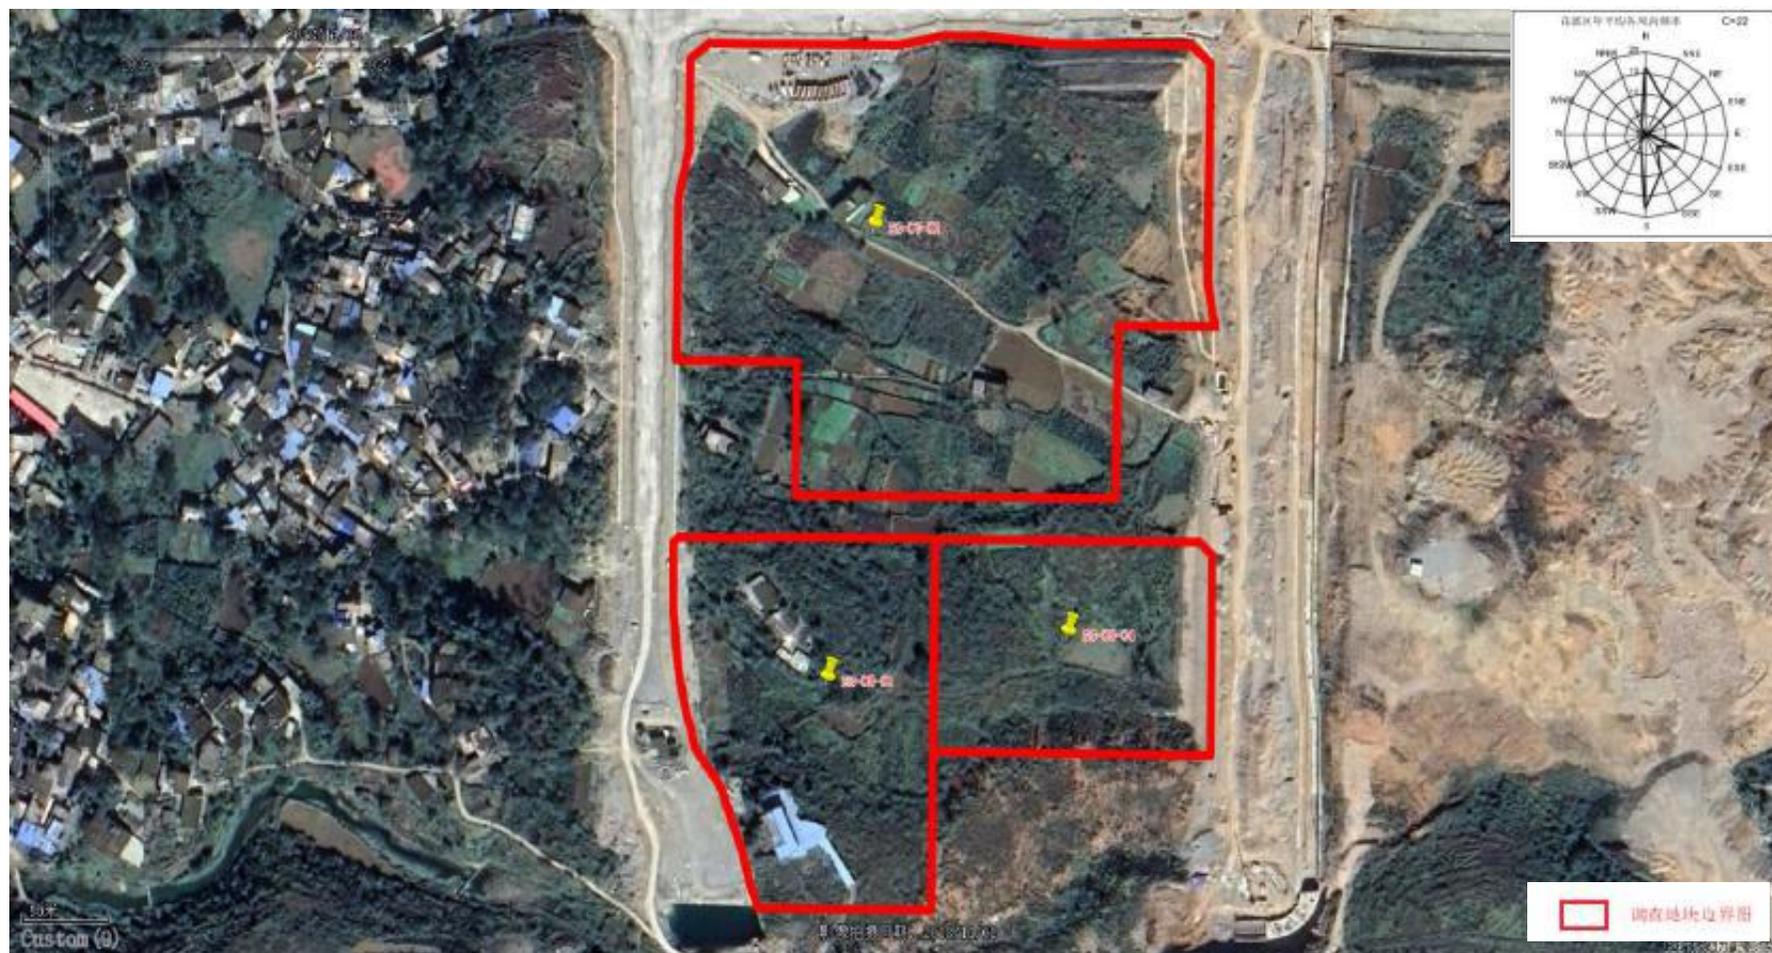
图 2-7 ZG-07-01、ZG-08-01、ZG-08-04 地块 2018 年 11 月影像资料

红线内是调查地块，与 2017 年相比，2018 年调查地块内用地变化不大，周围情况变化不大。

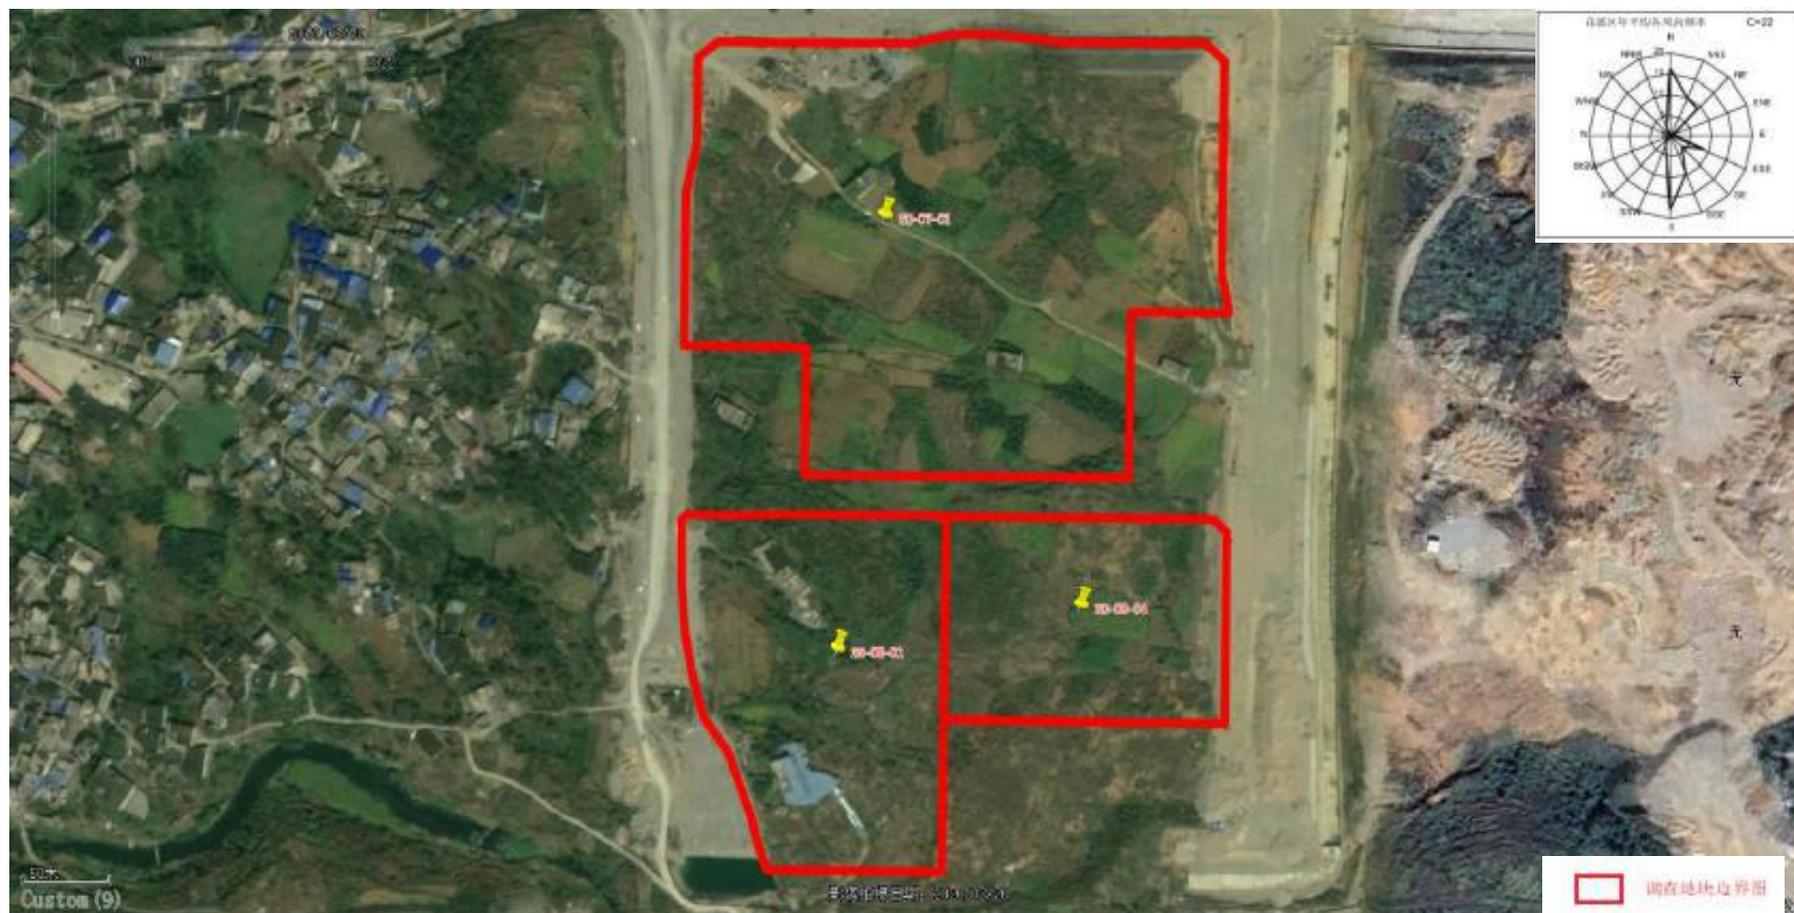
图 2-8 ZG-07-01、ZG-08-01、ZG-08-04 地块 2020 年 3 月影像资料

红线内是调查地块，与 2018 年相比，2020 年调查地块内用地变化不大，其中农用地占地约 50%，灌草地及空闲地占地约 50%。

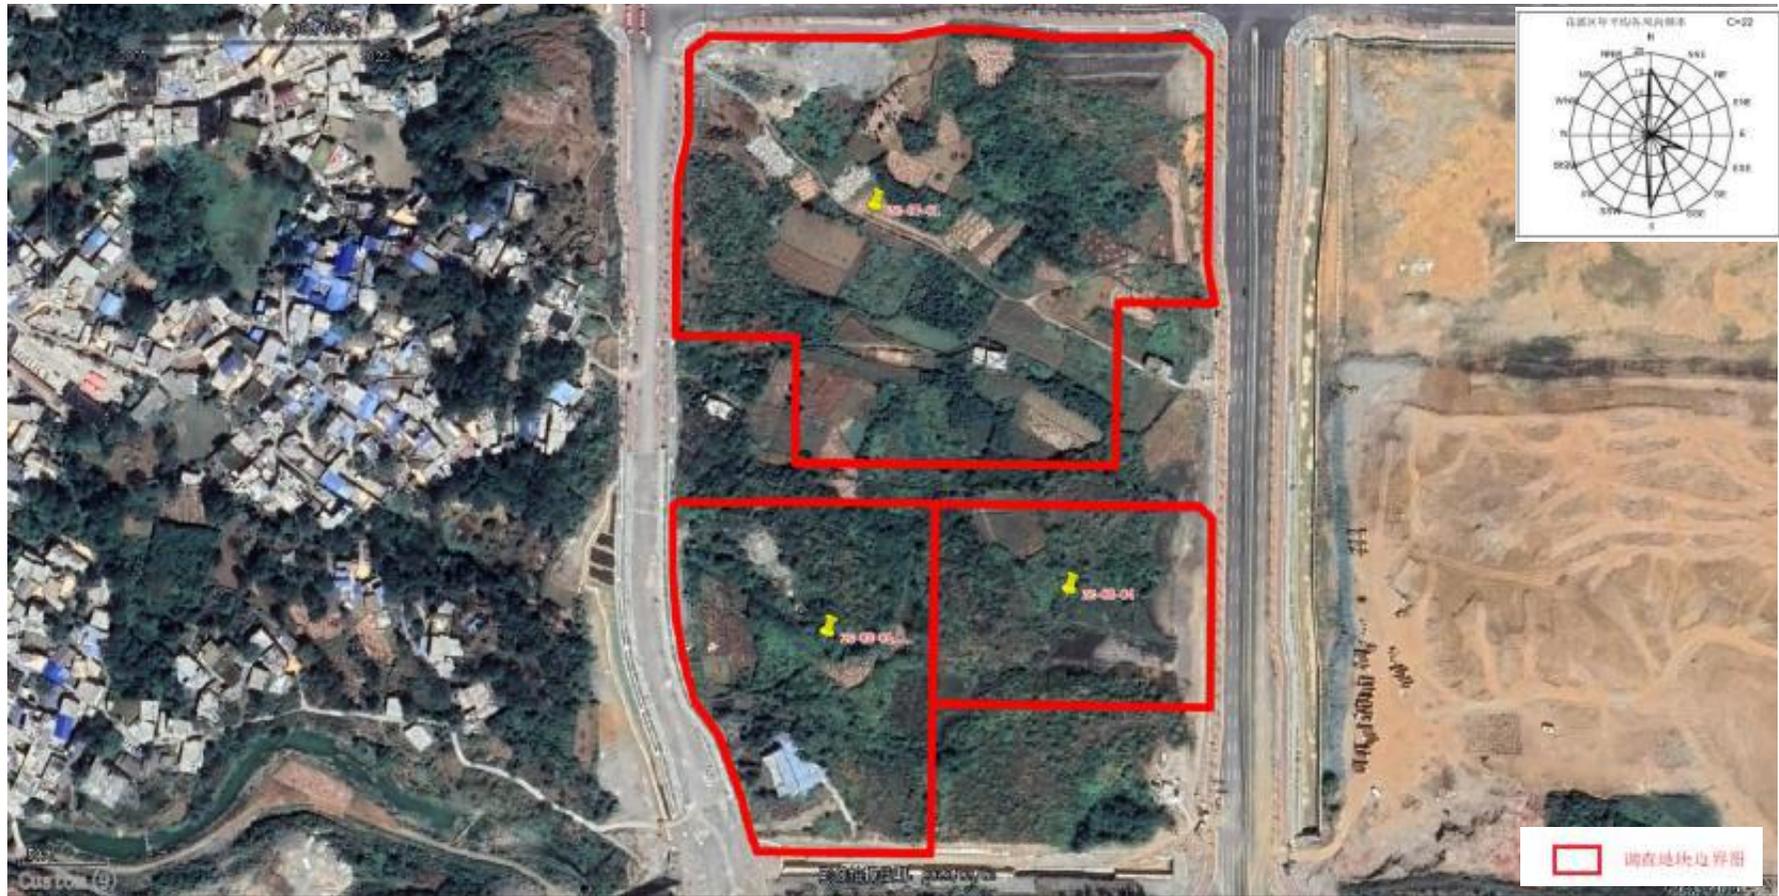
图 2-9 ZG-07-01、ZG-08-01、ZG-08-04 地块 2022 年 09 月影像资料

红线内是调查地块,与2020年相比,2022年调查地块内用地变化不大,农用地占地约50%,灌草地及空闲地占地约50%;地块ZG-08-01内有两栋蓝色物体,为自建房,ZG-07-01地块内北部为少量生活垃圾堆放,地块的北面、西面、东面出现规划道路。

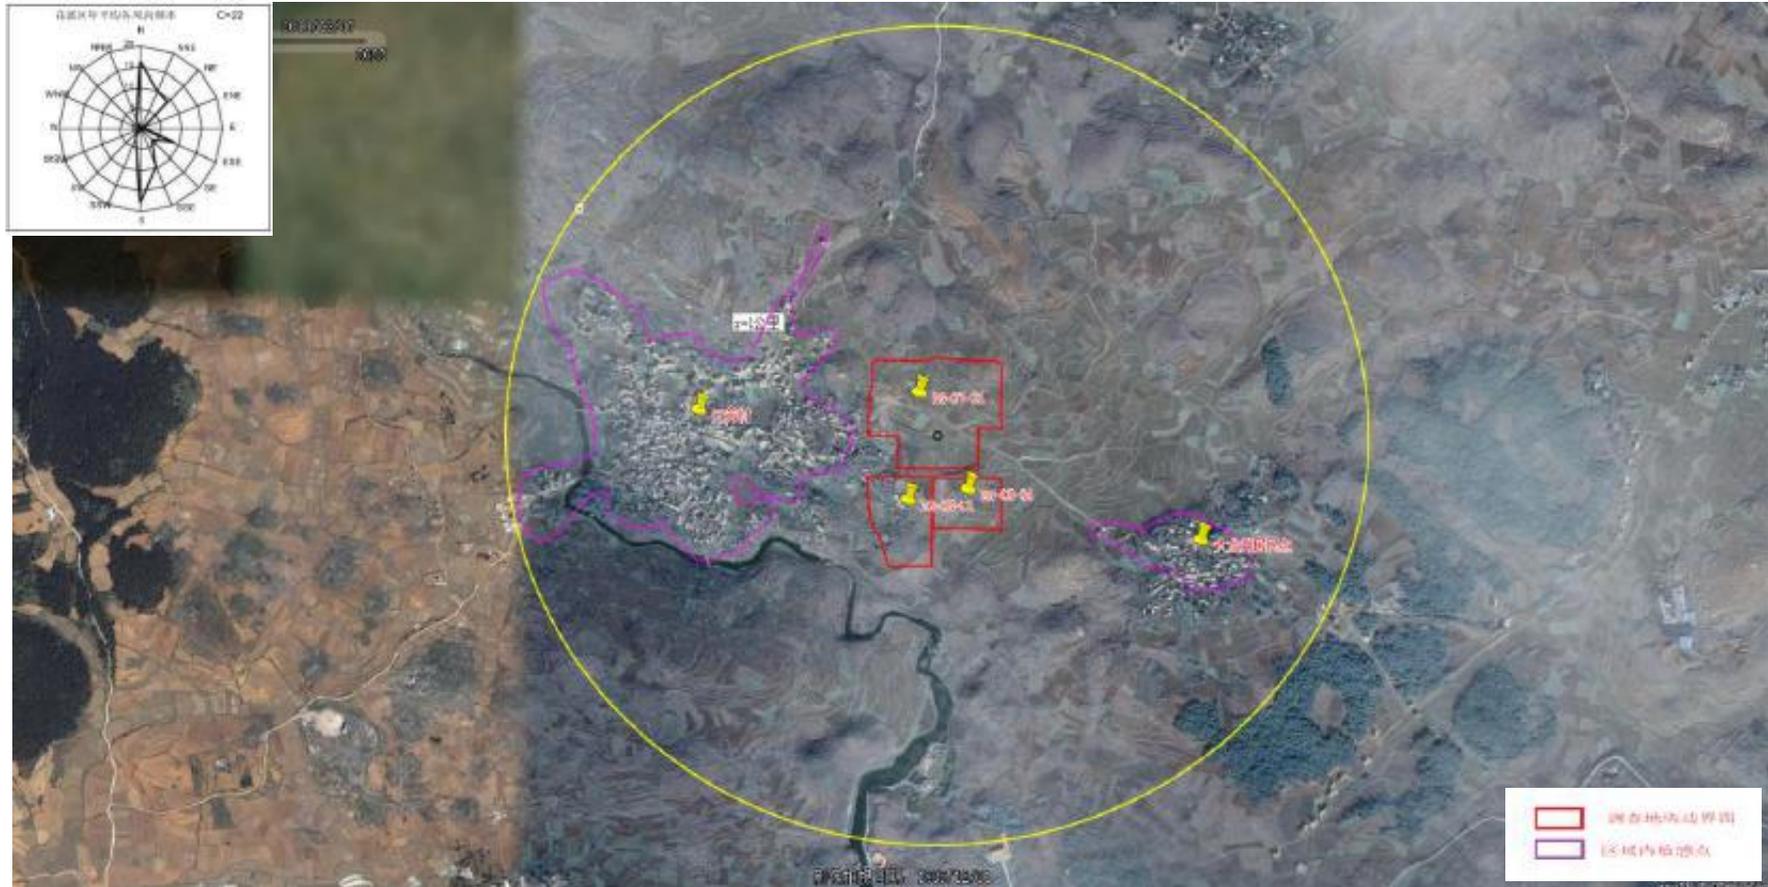
图 2-10 ZG-07-01、ZG-08-01、ZG-08-04 地块周边 2010 年 12 月影像资料  
 线内为调查地块周边 1km 范围内，根据影像资料：调查地块西面为元方村，东南面为大龙井居民点，其余区域主要为农用地、空闲地、灌草地等。
