# 贵安新区 ZG-07-01、ZG-08-01、 ZG-08-04 地块土壤污染状况调查报告

建设单位：贵安新区置信房地产开发有限公司

编制单位：贵州跃庆谐环境监测服务有限公司

编制时间：二〇二三年二月

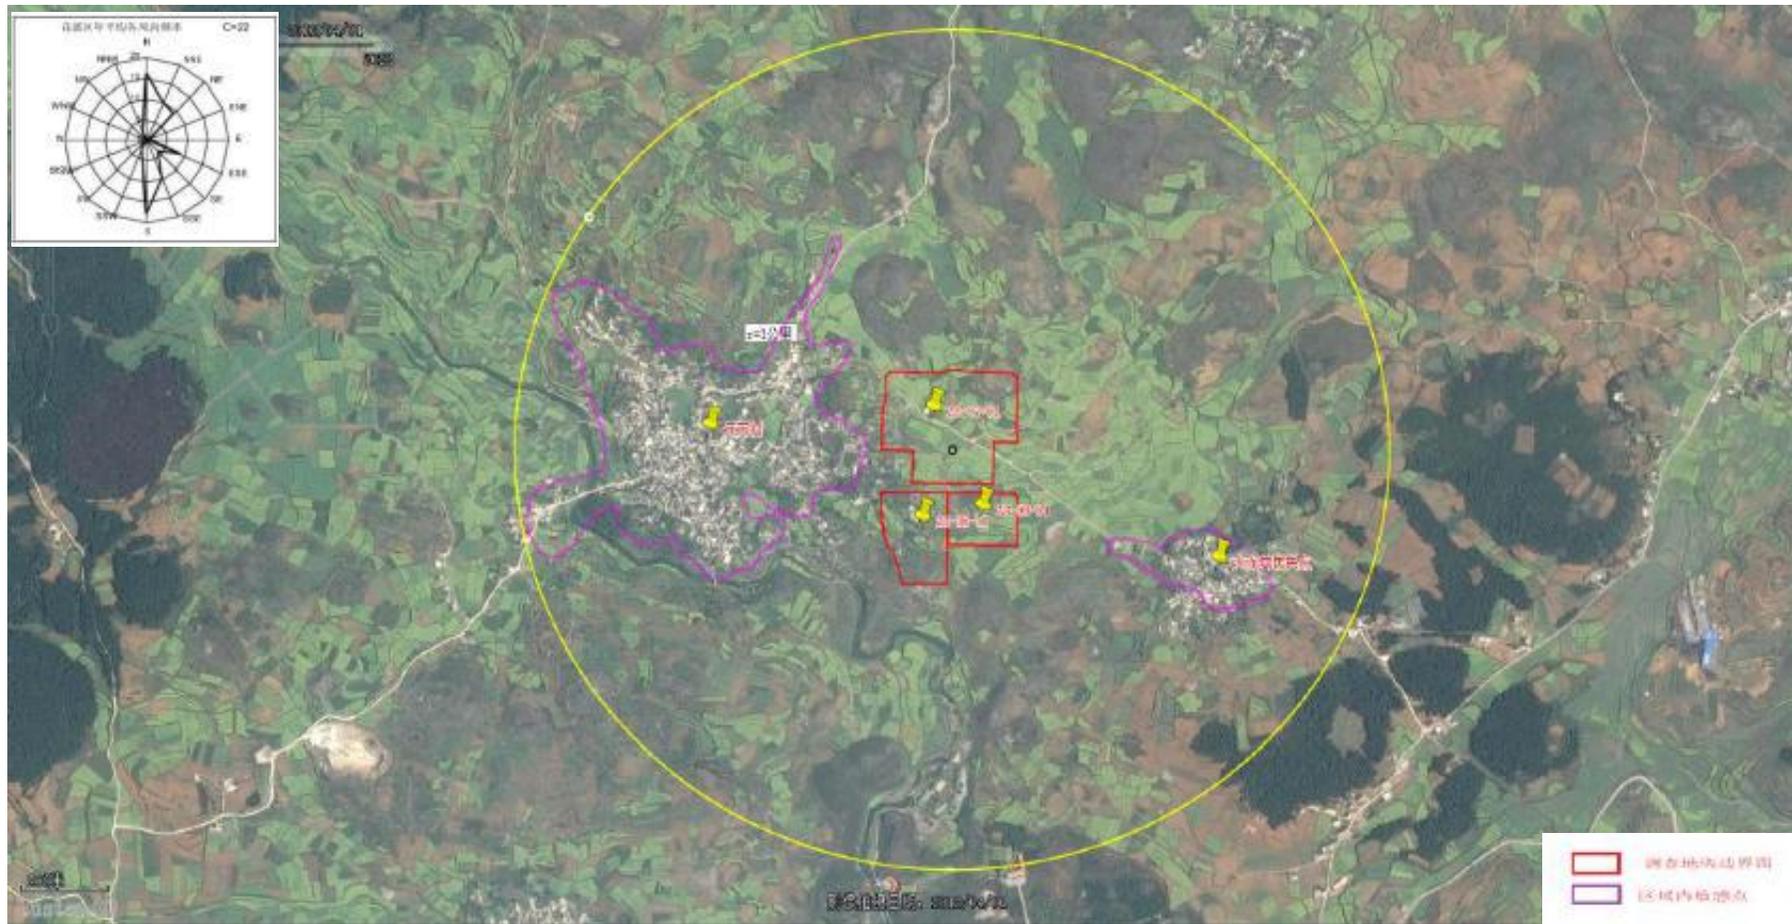
图 2-11 ZG-07-01、ZG-08-01、ZG-08-04 地块周边 2012 年 4 月影像资料  
 线内为调查地块周边 1km 范围内，根据影像资料：与 2010 相比，在 2012 年 4 月，地块周边土地利用方式变化不大。

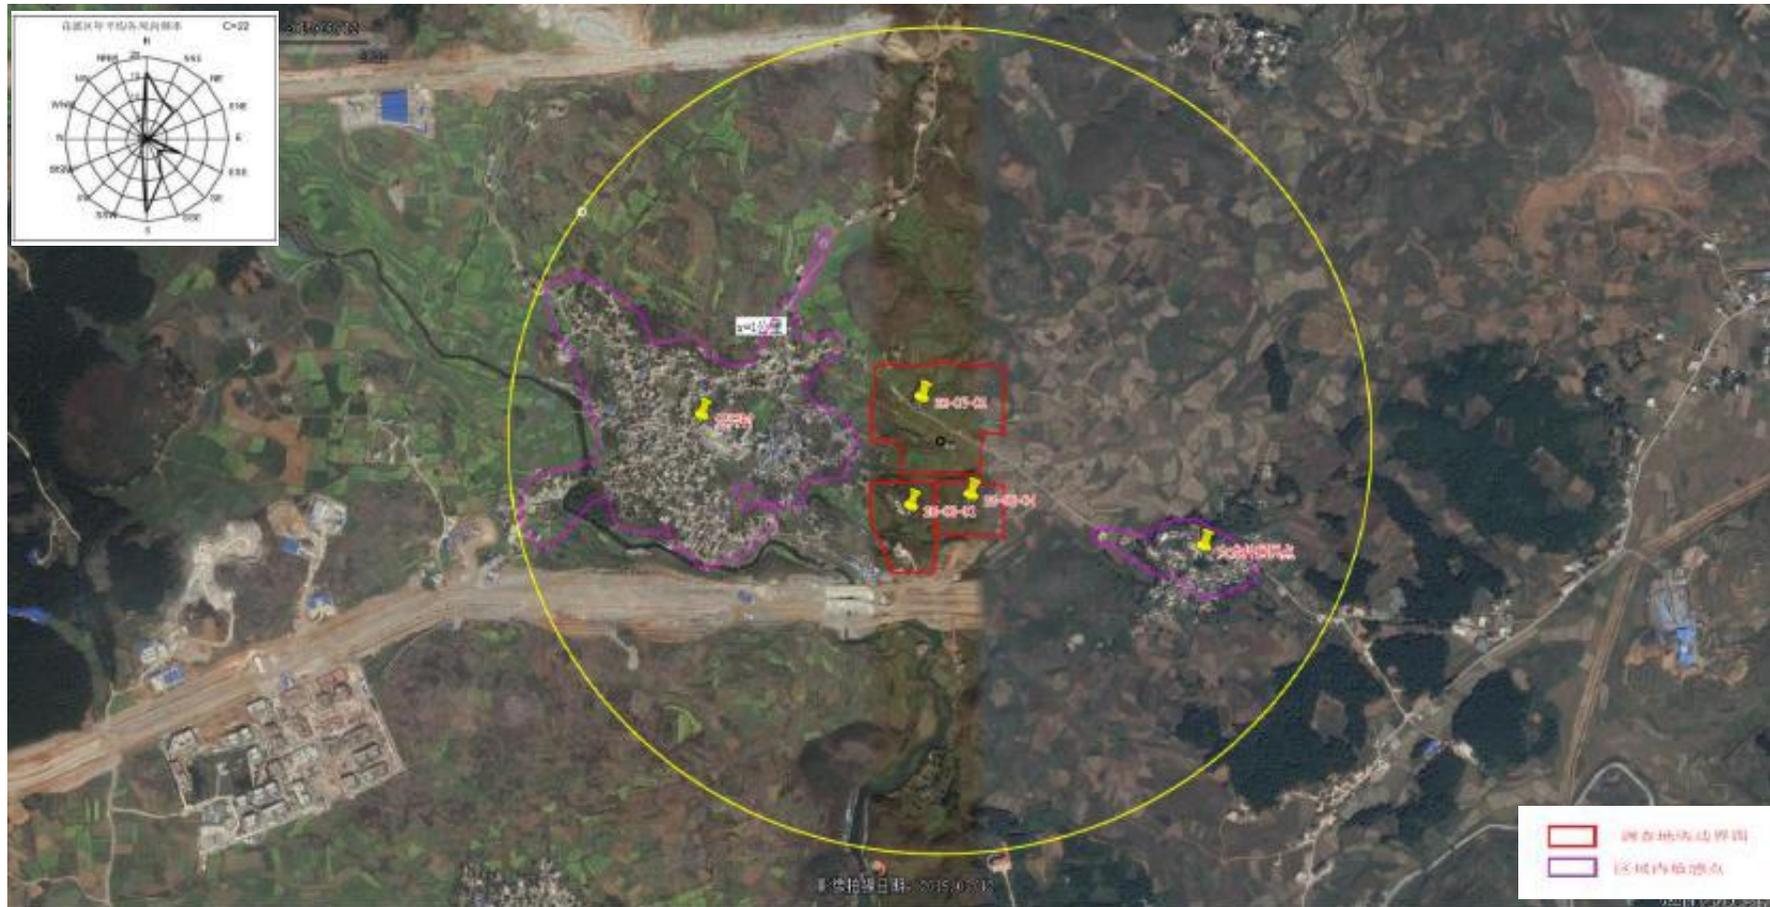
图 2-12 ZG-07-01、ZG-08-01、ZG-08-04 地块周边 2015 年 12 月影像资料

线内为调查地块周边 1km 范围内，根据影像资料：与 2012 年相比，在 2015 年 12 月，地块周边土地利用方式变化不大，地块南部出现规划道路。

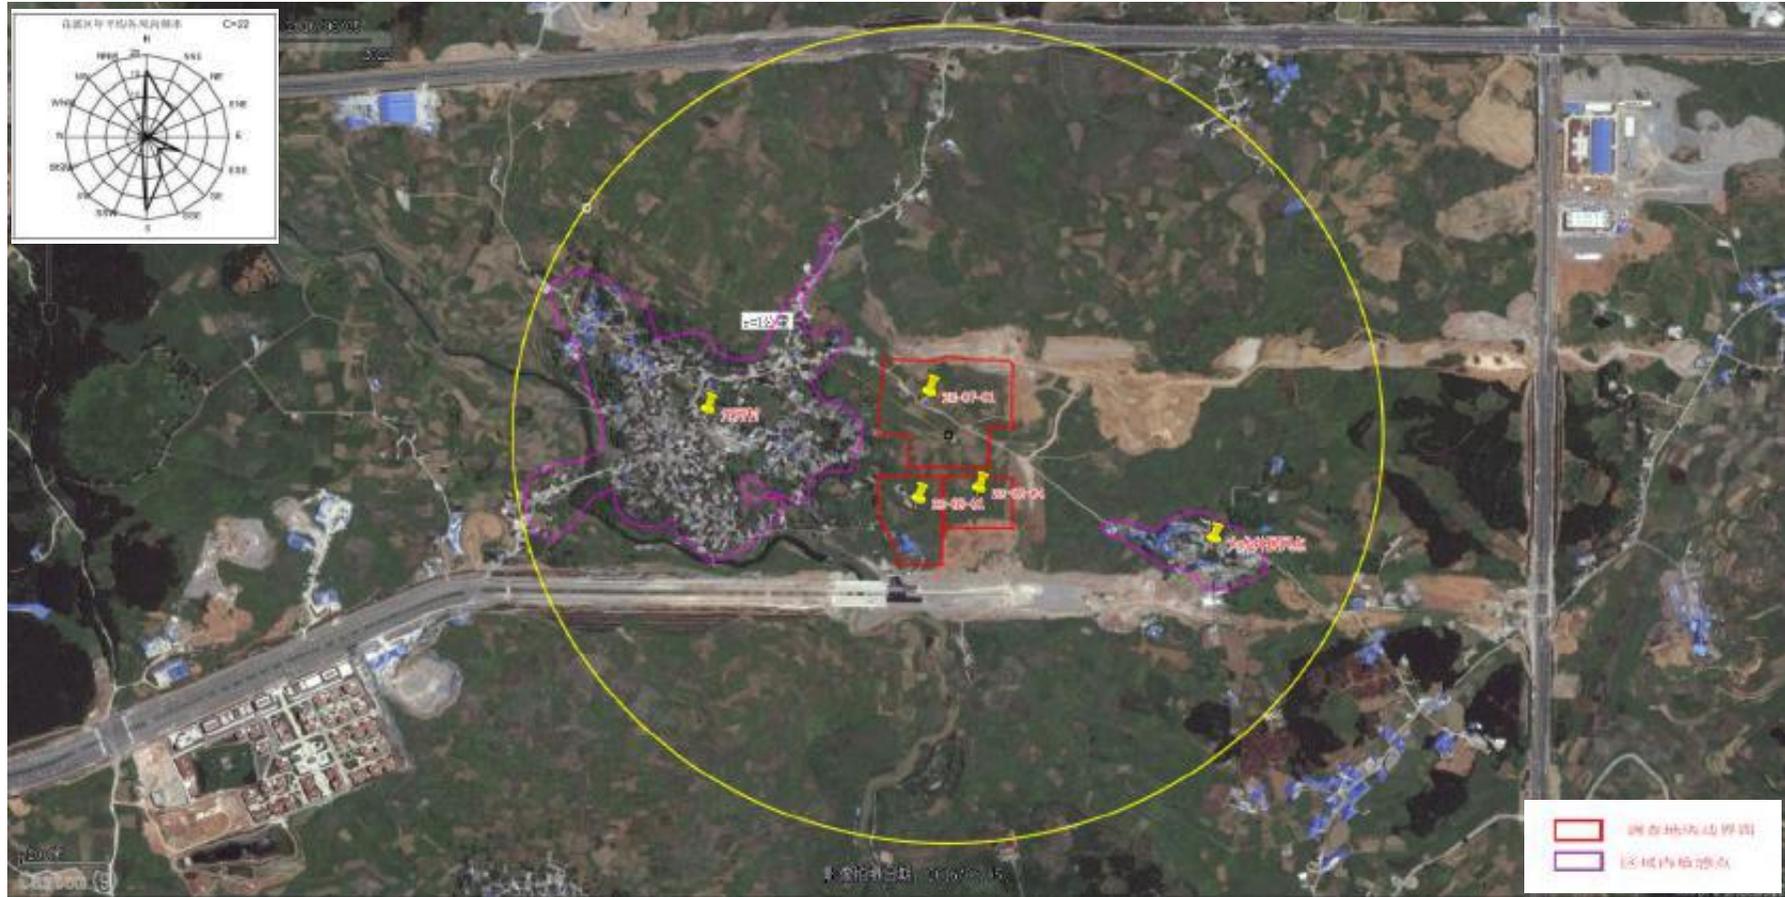
图 2-13 ZG-07-01、ZG-08-01、ZG-08-04 地块周边 2016 年 03 月影像资料  
 线内为调查地块周边 1km 范围内，根据影像资料：与 2014 年相比，在 2016 年 03 月，该地块周边范围土地利用方式未发生明显变化。

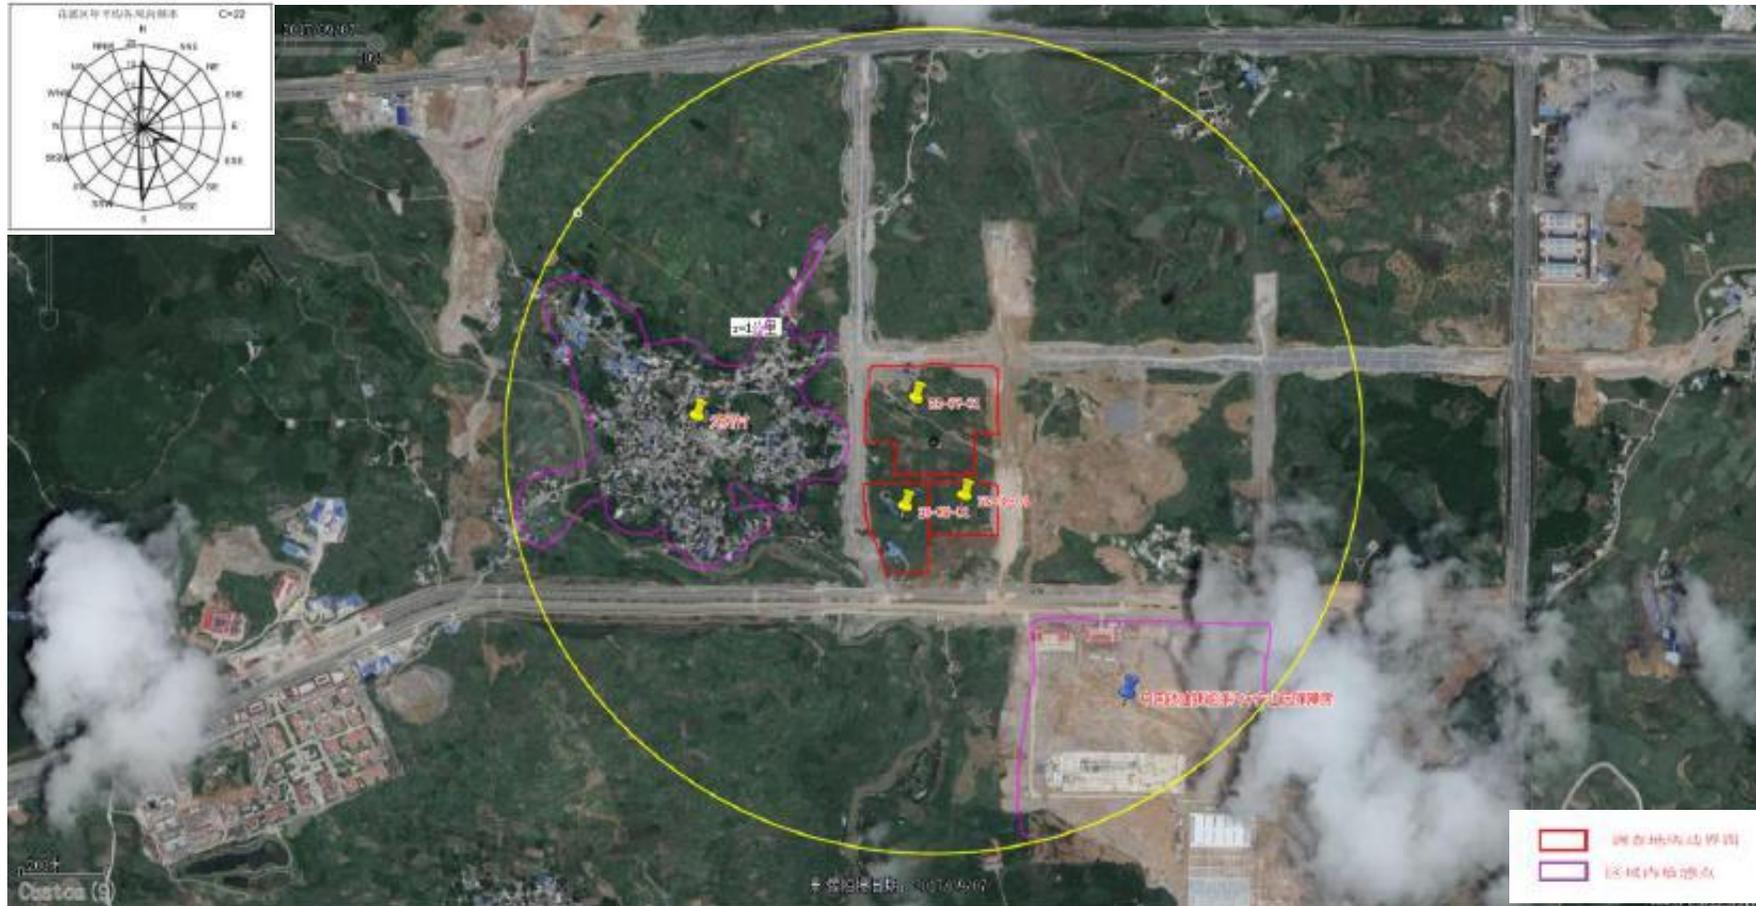
图 2-14 ZG-07-01、ZG-08-01、ZG-08-04 地块周边 2017 年 10 月影像资料

线内为调查地块周边 1km 范围内，根据影像资料：与 2016 年相比，在 2017 年 10 月，地块周边变化较大，地块北面、东面和西面、东南面出现规划道路，地板的东面和东南面出现施工工地，地块的北面、南面、西南面为空闲地和灌草地。

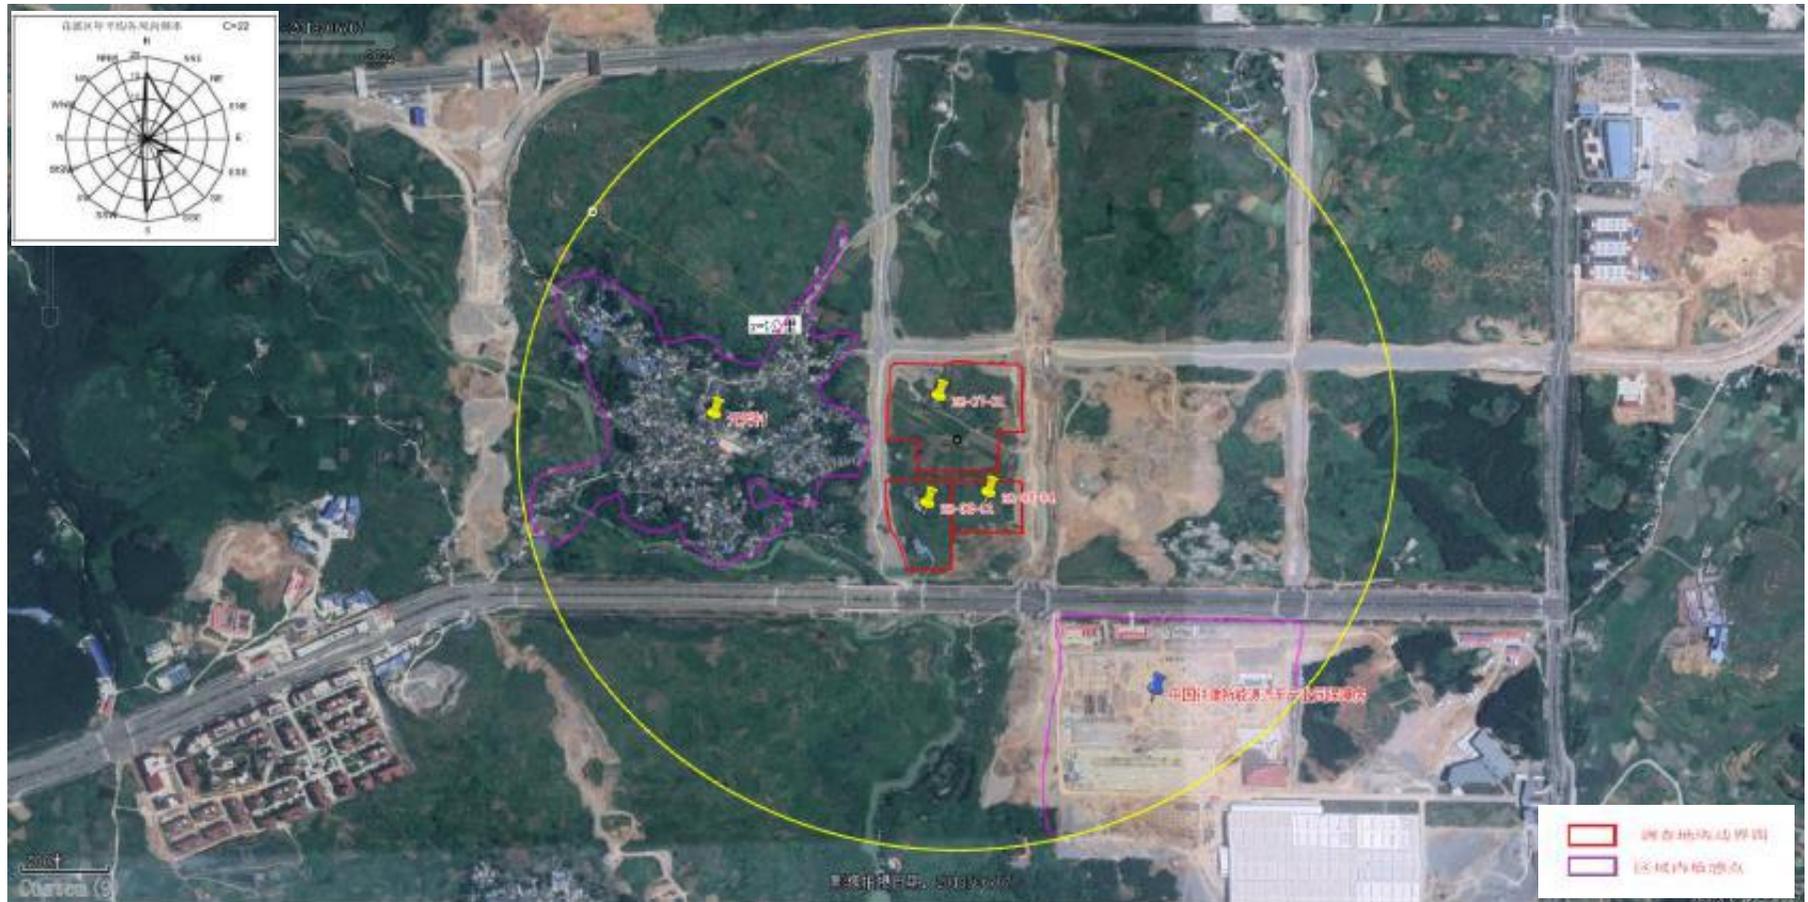
图 2-15 ZG-07-01、ZG-08-01、ZG-08-04 地块周边 2018 年 11 月影像资料

线内为调查地块周边 1km 范围内，根据影像资料：与 2017 年相比，在 2018 年 11 月地块周边变化不大，地块的东南面出现建筑物，为中国铁建新能源汽车产业园保障性租赁住房项目施工工地。

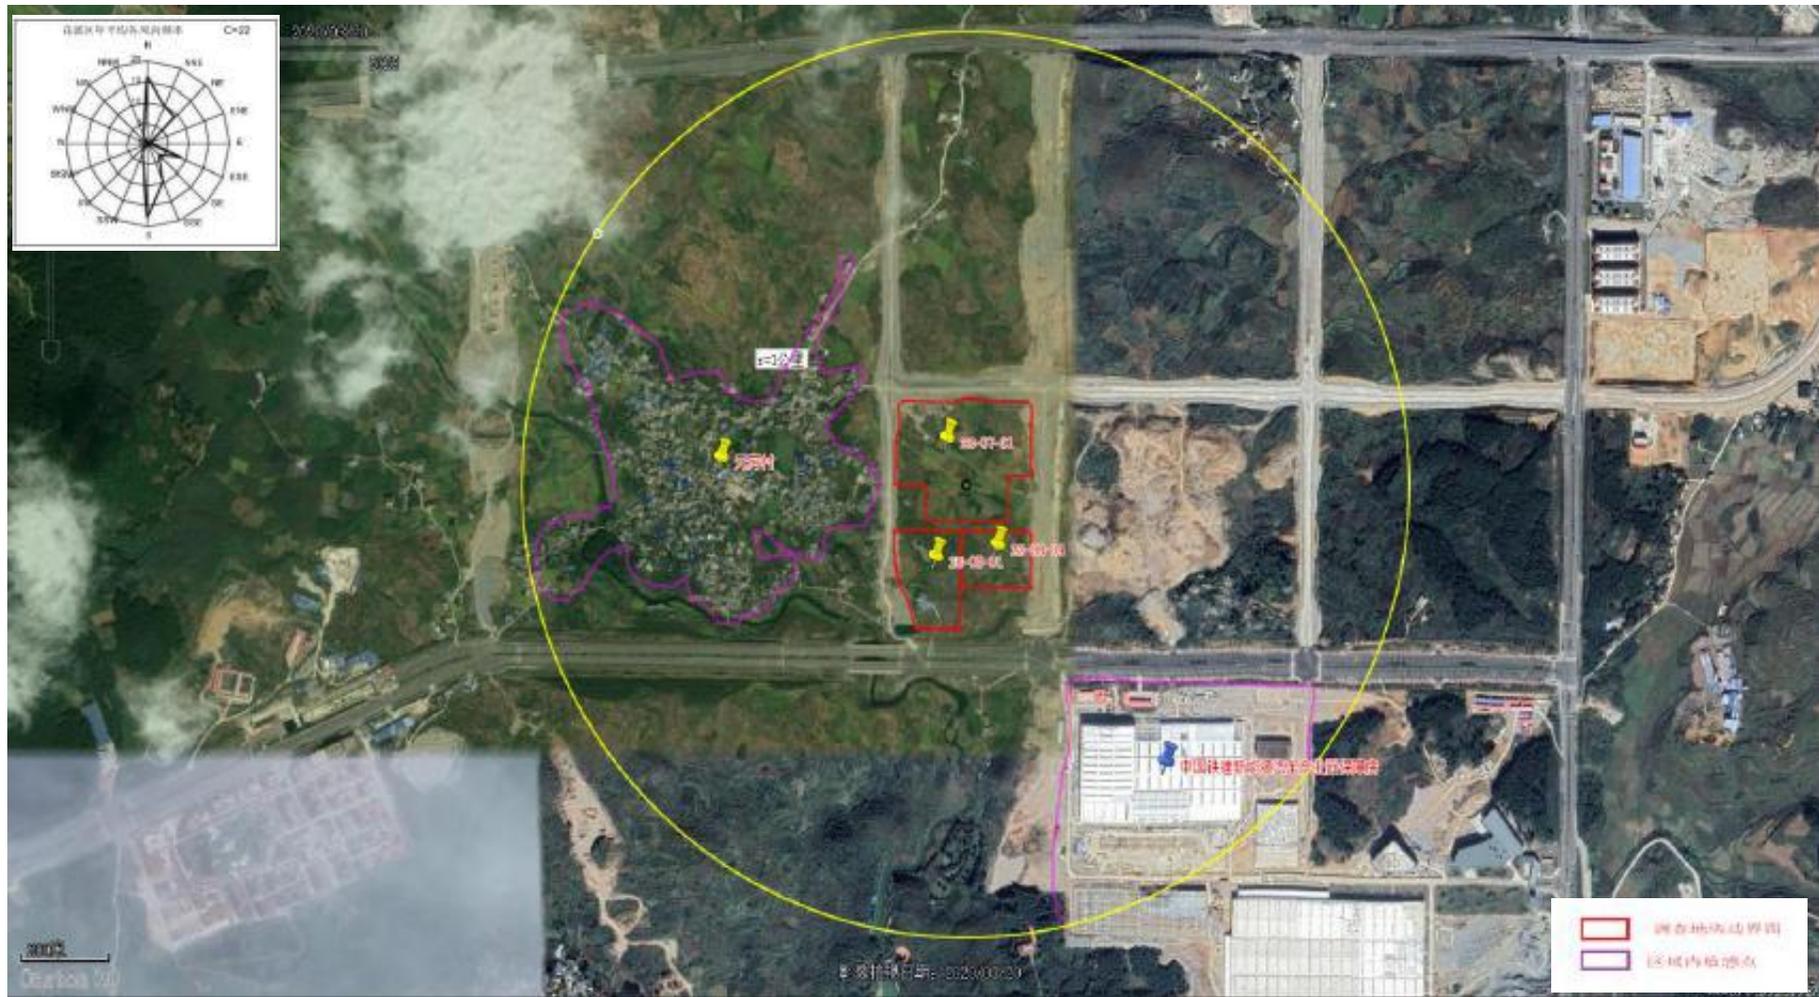
图 2-16 ZG-07-01、ZG-08-01、ZG-08-04 地块周边 2022 年 03 月影像资料  
 线内为调查地块周边 1km 范围内，根据影像资料：与 2018 年相比，在 2022 年 3 月，其余未见明显变化。

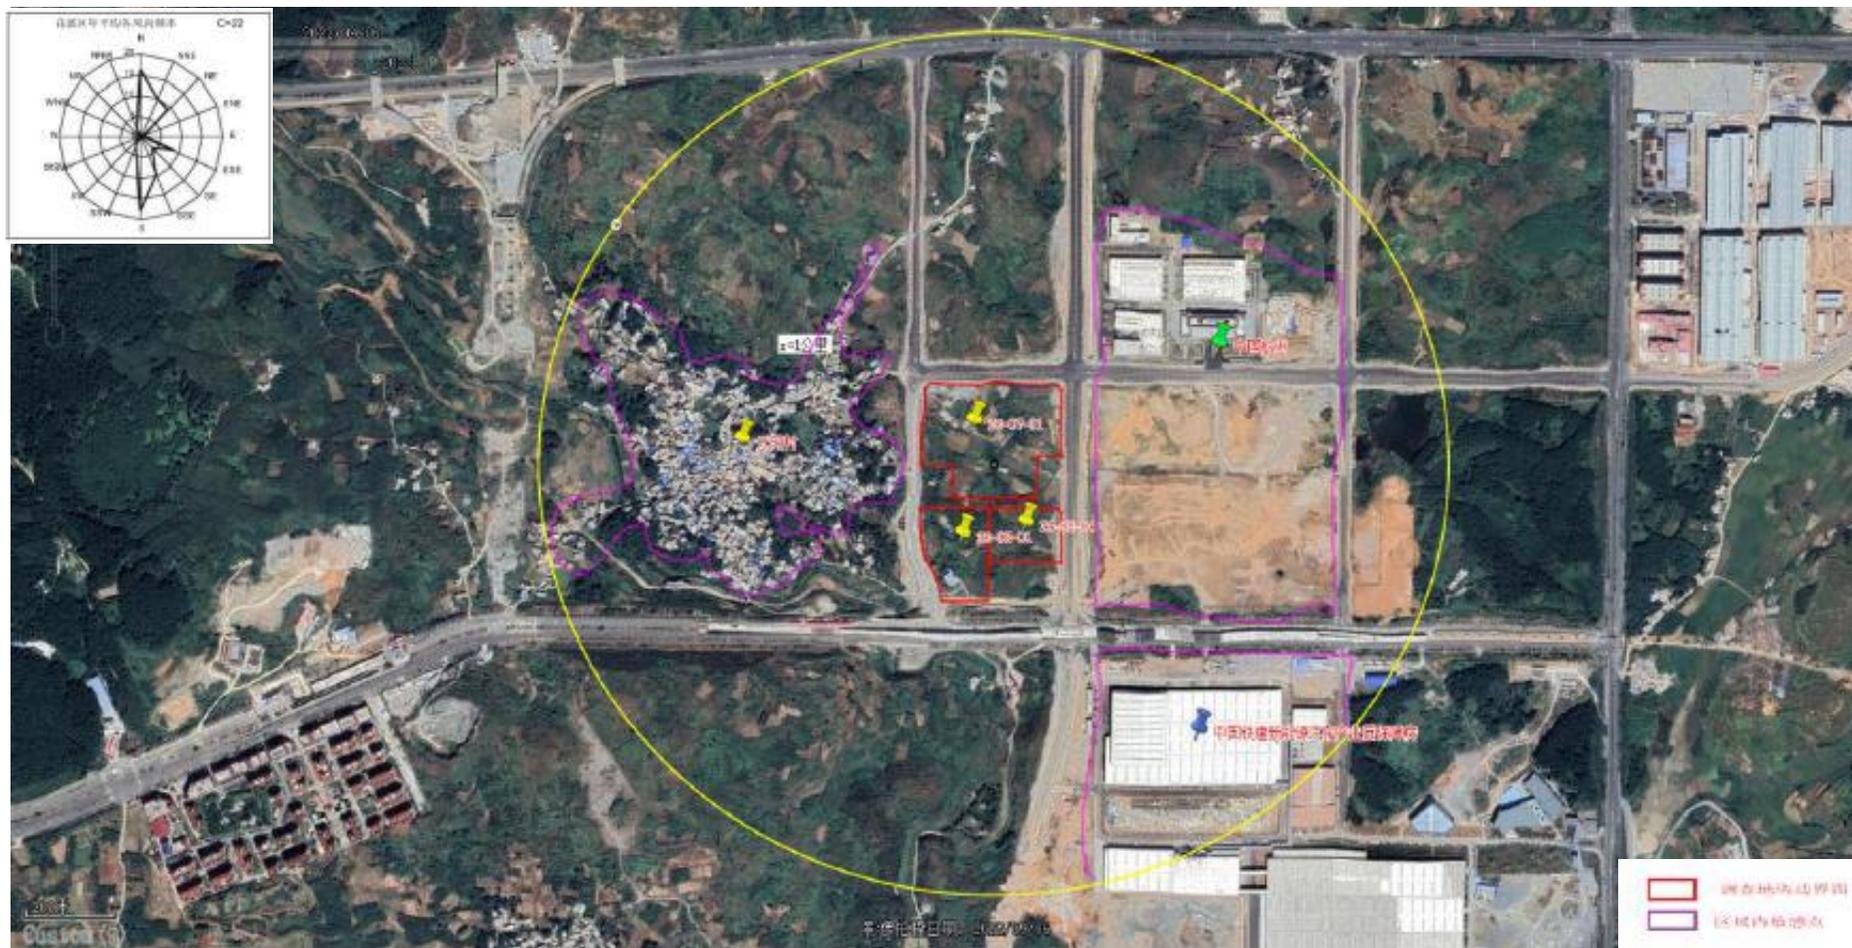
图 2-17 ZG-07-01、ZG-08-01、ZG-08-04 地块周边 2022 年 9 月影像资料

根据影像资料：与 2022 年 3 月相比，在 2022 年 9 月，东面和东北面出现建筑物为中国航发施工工地，东南面有建筑物为中国铁建新能源汽车产业园保障性租赁住房项目施工工地。

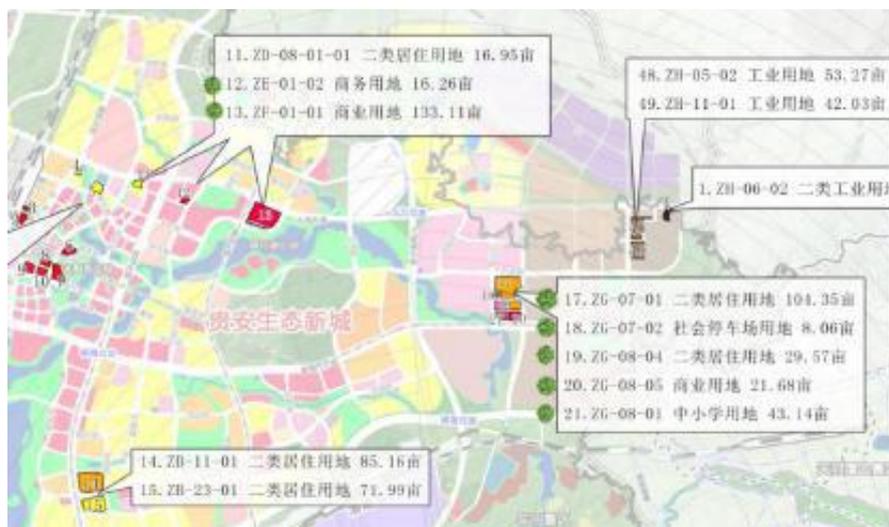
图 2-19 调查地块 ZG-07-01、ZG-08-01、ZG-08-04 地块利用的规划图

调查地块 ZG-07-01、ZG-08-01、ZG-08-04 的地块利用规划图见图 2-19 及附件。

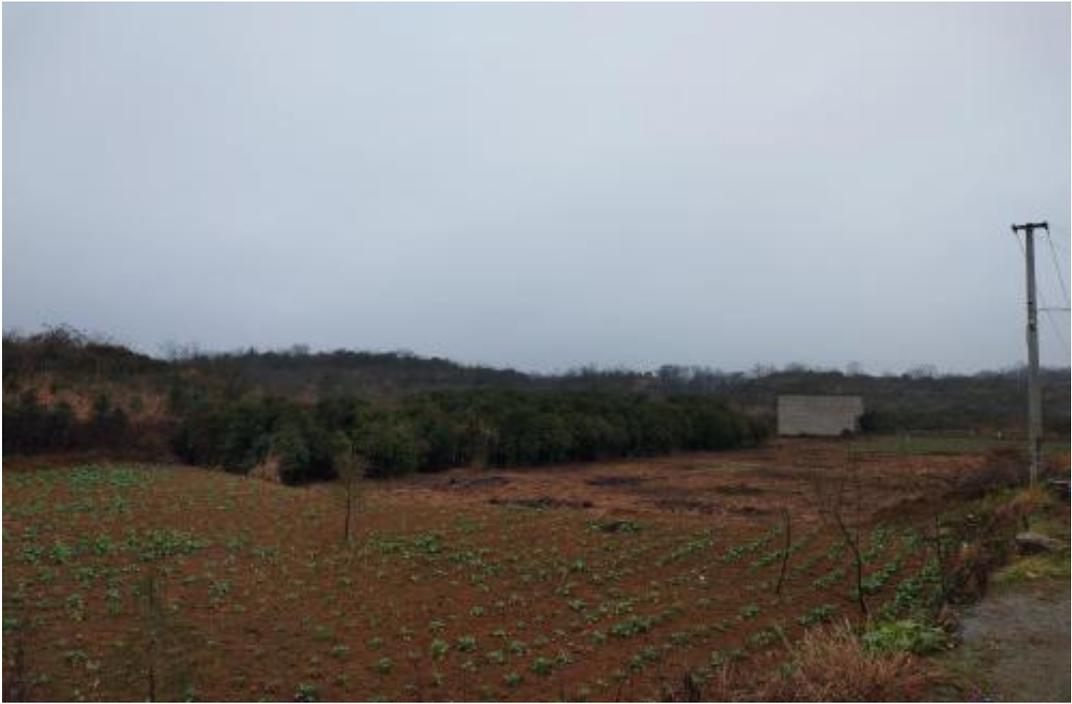
图 4-1 调查地块东面现场踏勘图

2023 年 2 月，我单位技术人员对本地块进行了详细的现场踏勘和拍照，根据现场踏勘和拍照分析可知，地块内部主要为农用地、灌草林，空闲地。现场调查过程中，未发现土壤存在明显颜色异常、油渍、异味等污染痕迹，地块内也未有污染物排放、垃圾及填埋、垃圾及填埋、未发现其他固体废物，周围施工建设过程中挖方、填方基本平衡，未见乱排乱放，不存在其他可能造成地块土壤和地下水影响的人为活动发生等情况。ZG-07-01、ZG-08-01、ZG-08-04 现场踏勘图片如图 4-1~4-13 所示。

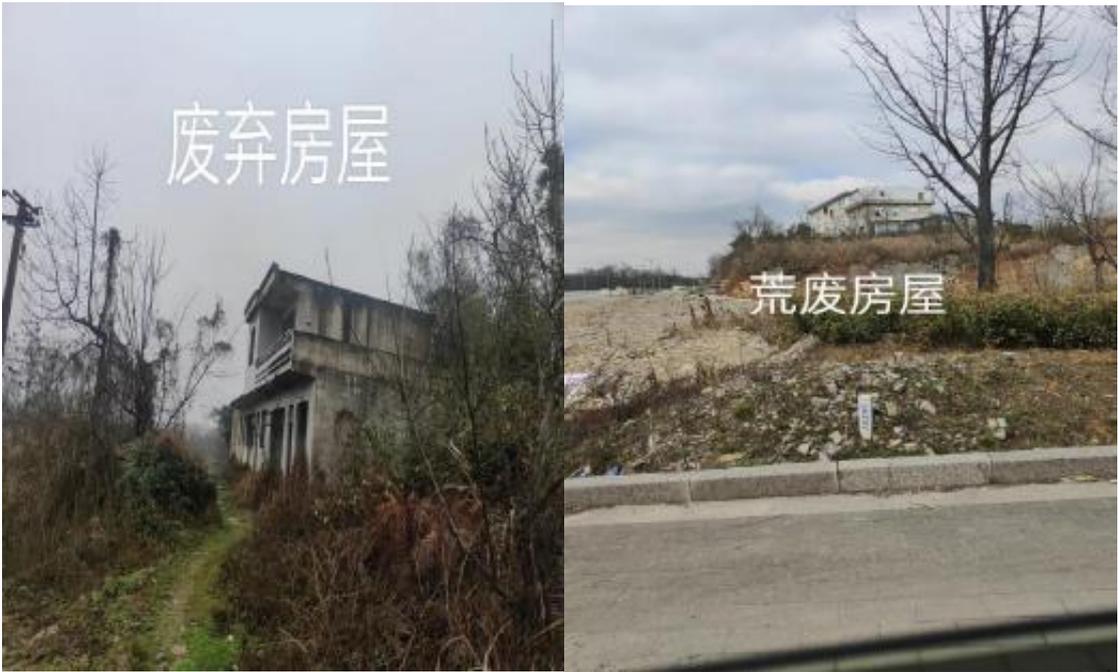
图 4-8 调查地块 ZG-08-01 内废弃居民用房现场踏勘图

其中 ZG-07-01 地块北部在 2016-2018 年有少量生活垃圾堆放；ZG-08-01 地块南部在 2016 年后有图中可见蓝色部分，为居民自建房，通过现场勘查和人员访谈了解，为短时居住，已长时间无人居住，未对地块环境造成污染。

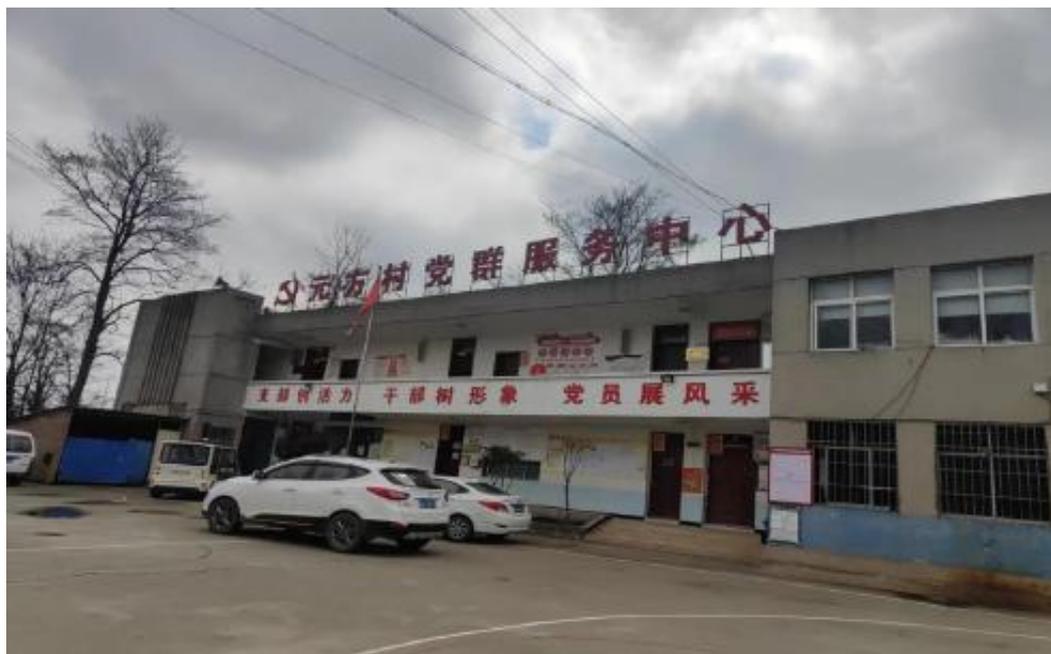
图 4-12 地块西面元方村党群服务中心现场踏勘图

经过现场踏勘，调查地块周边居民区、建筑施工工地，产生的废水为生活污水，污水处理厂集中处理达标后排放，在现场踏勘过程中未发现土壤颜色、气味等异常，也未发现有毒有害物质的使用和排放；居民区生活垃圾集中收集后，由环卫部门及时清运进行处理。地块周边未发现工矿企业、规模化养殖场等可能导致土壤和地下水污染的情况存在，无废气排放、无垃圾堆放、无废水乱排乱放情况。地块周边现场踏勘情况如图 4-12~4-14 所示。

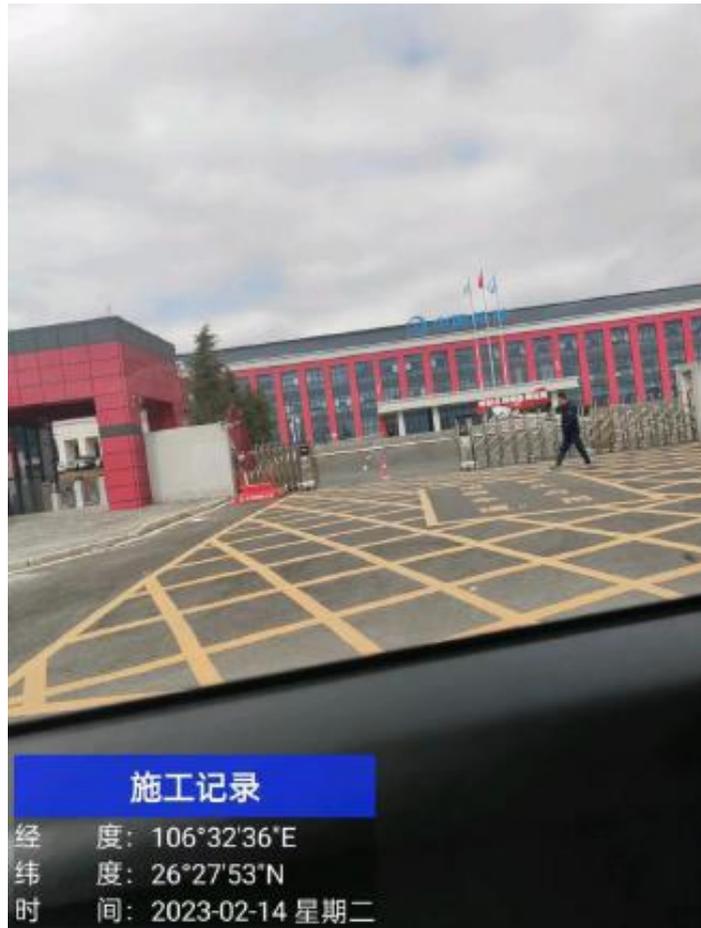
图 4-14 地块东面及东北面中国航发现场踏勘图

经过技术人员现场走访地块周边，调查地块周边主要为居民区、建筑工地、空闲地、灌草地。通过现场踏勘发现，地块周边 1km 范围内，调查地块东面和东北面为中国航发施工工地，南面为空闲地和灌草地，东南面有为中国铁建新能源汽车产业园保障性租赁住房项目施工工地，西面为元方村居民居住地、北面为空闲地和灌草地。
